**B1** Stato di FATTO sc 1/100: PIANTA a quota + 4,00

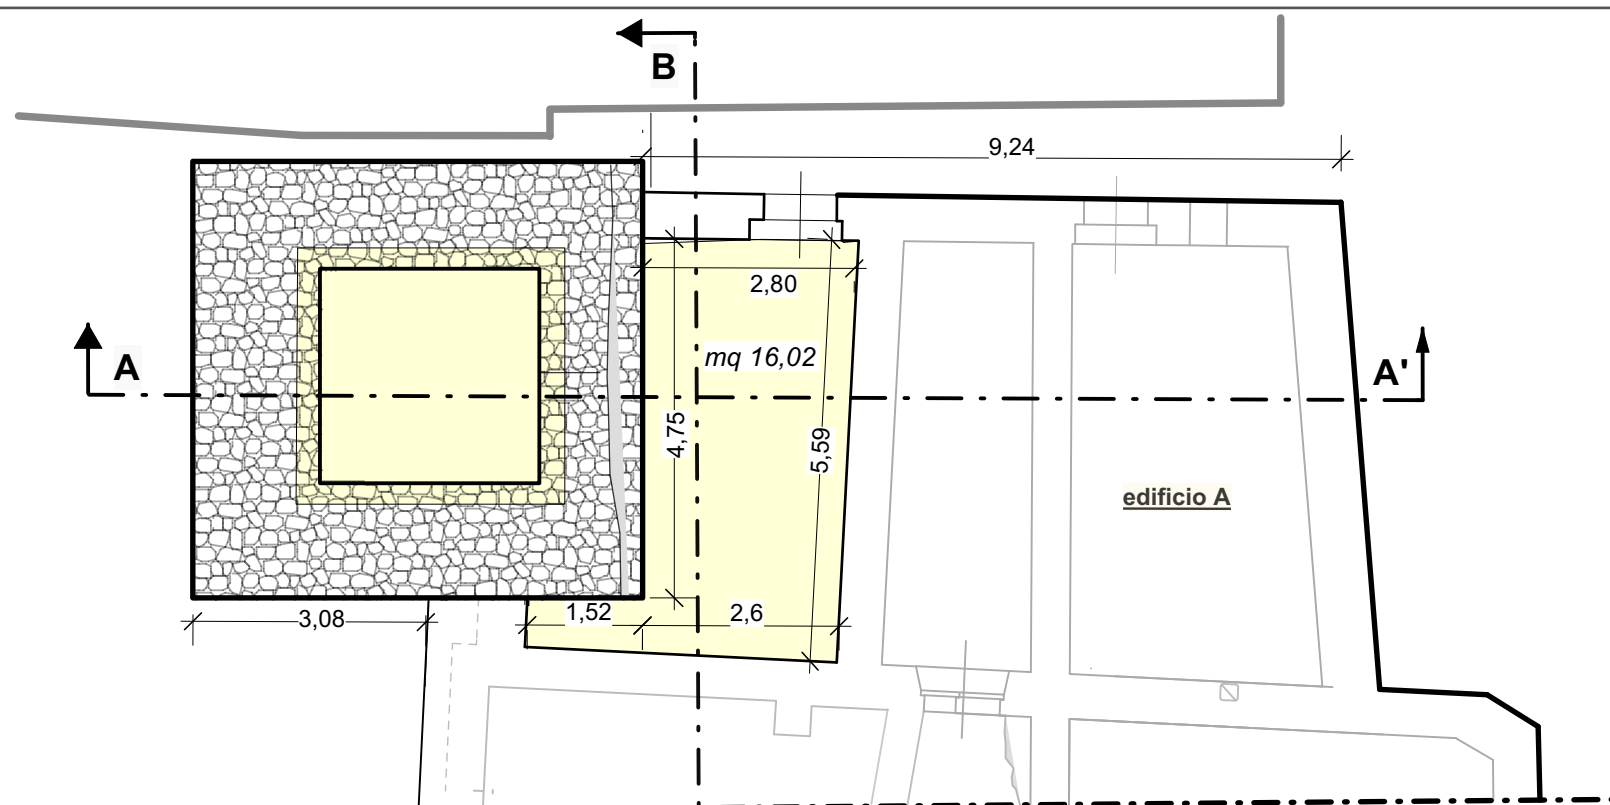
Dalle indagini eseguite è risultato un problema di portanza del terreno ossia un superamento della pressione massima sostenibile dal terreno (risultante delle forze trasmesse dalla fondazione per la combinazione di carichi > resistenza del terreno mobilitata in base al moltiplicatore dei carichi) in molteplici combinazioni di carico, si veda la tabella Portanza globale - Moltiplicatori di collasso - SLU della Relazione geotecnica nell'elaborato VERIFICA e CALCOLO STRUTTURE - STR 1.0.

Degrado delle componenti  
e delle superfici
