Lavori di: **Messa in sicurezza sismica della TORRE CIVICA correlata alla Chiesa
di San Martino in Cairano (Av)**

PROGETTO ESECUTIVO

elab. B.01_ Piano delle indagini strutturali e geologiche_ Computo

MESSA IN SICUREZZA SISMICA DELLA TORRE CIVICA CORRELATA ALLA CHIESA DI SAN MARTINO, CAIRANO (AV)

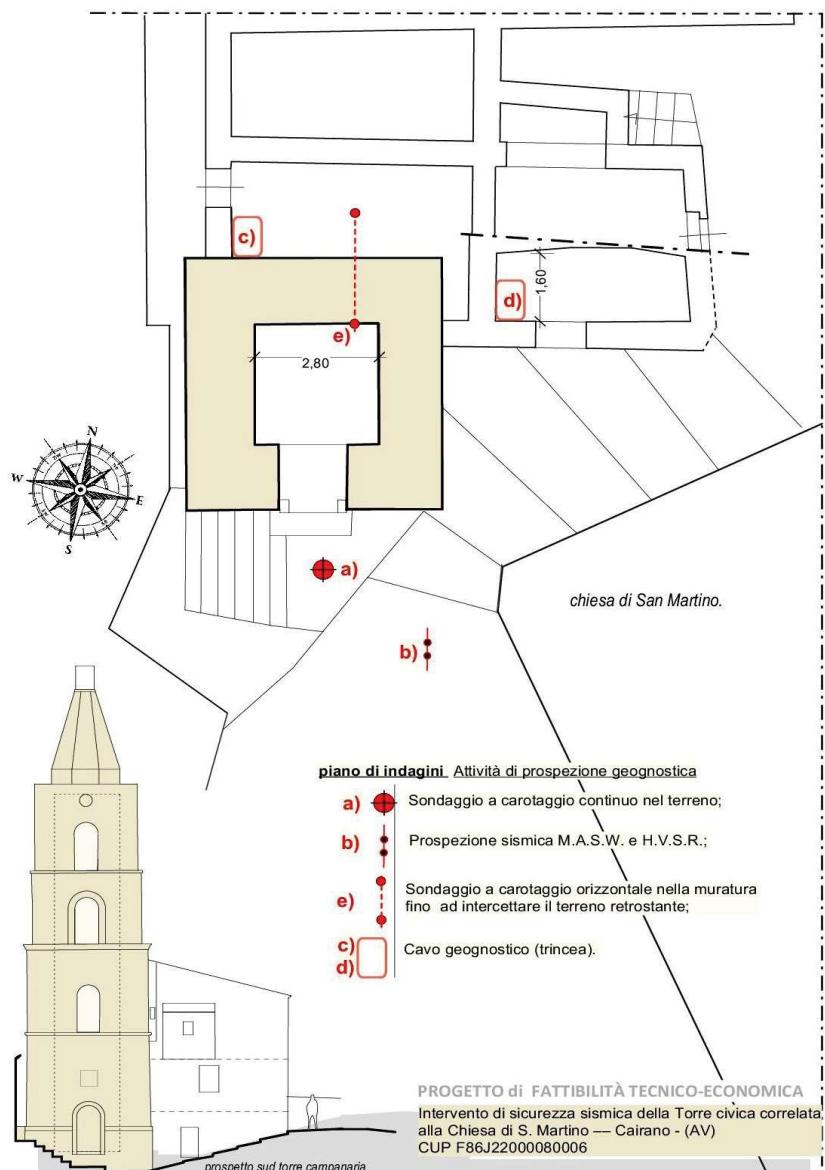
Grafico con individuazione INDAGINI sul TERRENO

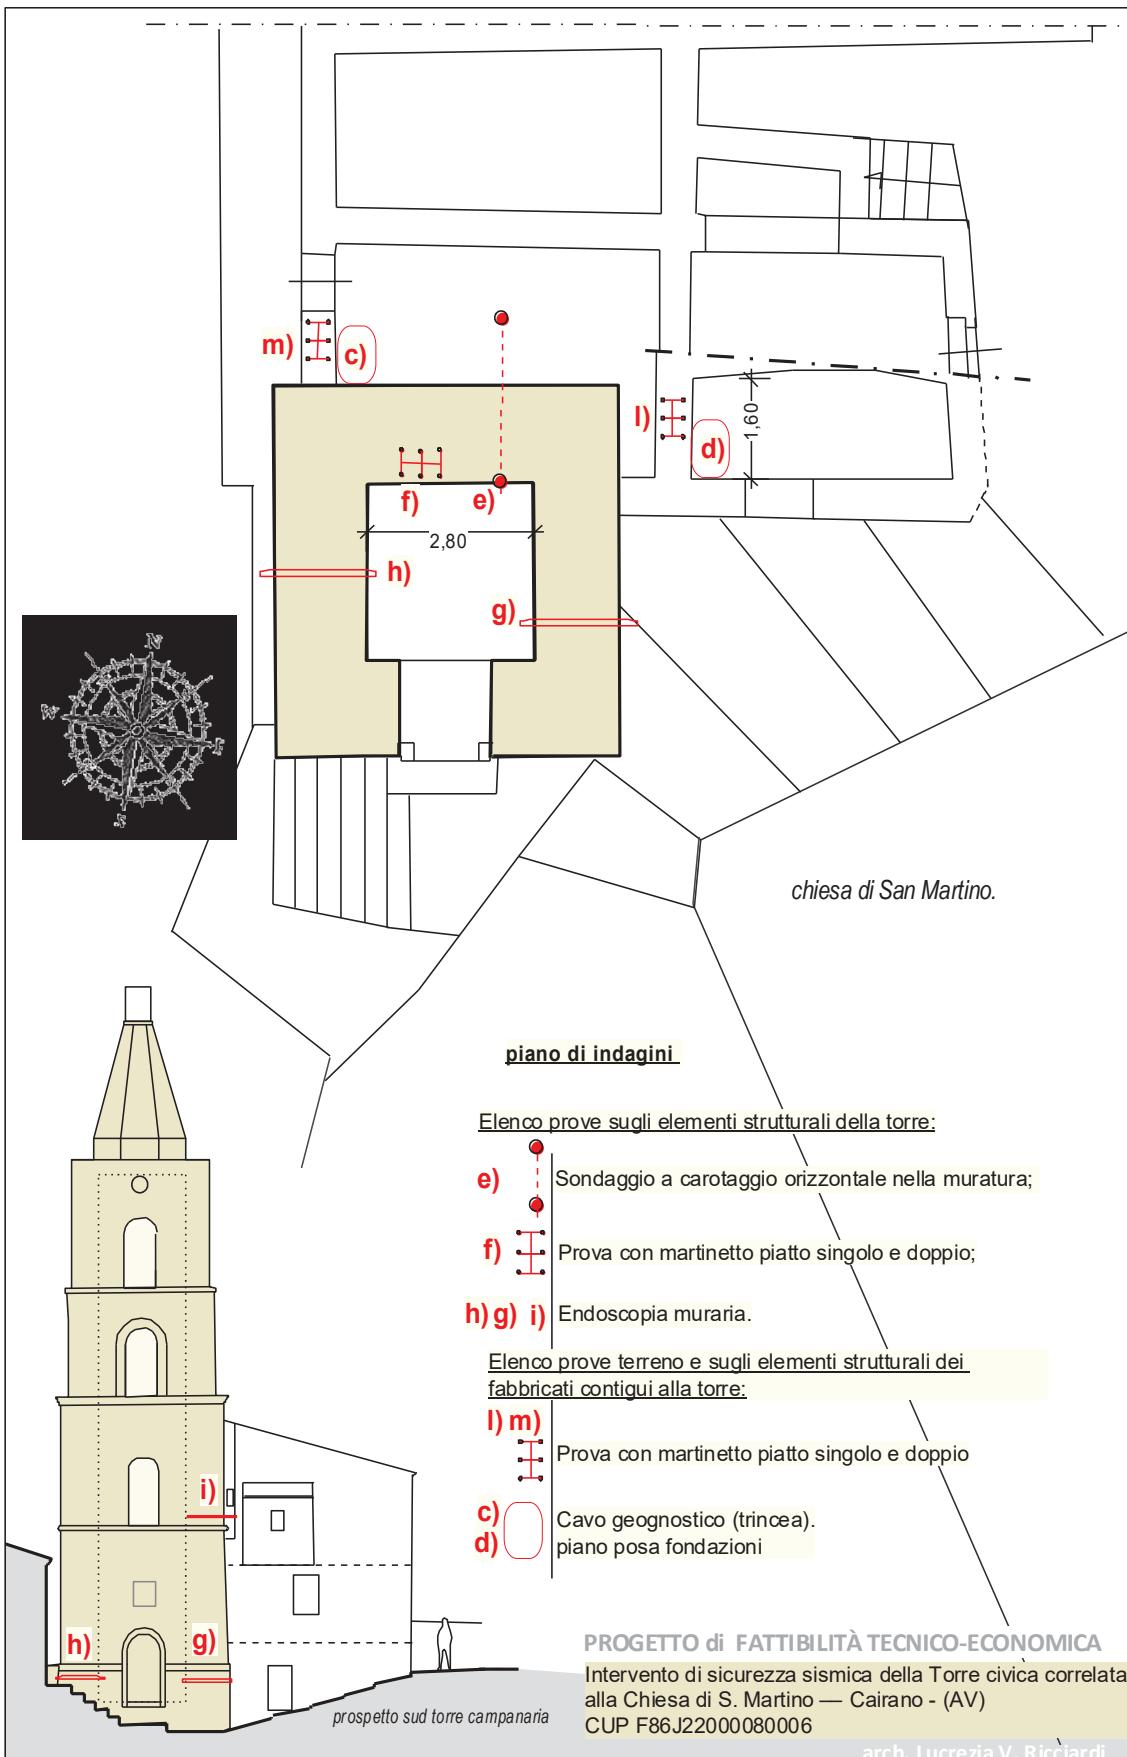
Grafico con individuazione INDAGINI elementi strutturali della torre e degli edifici contigui

- Lato NORD (interno cella, livello ingresso): n.1 prova di esecuzione carotaggio orizzontale all'interno di muratura mediante circolazione d'acqua con corona diamantata di diametro compreso tra 50 e 100 mm, con lo scopo di identificare la stratigrafia muraria. Prelievo di campione di muratura ed esecuzione prova a compressione in laboratorio. Profondità di carotaggio prev. 2,00-2,50 m;
- Lato NORD (interno cella, livello ingresso): n.1 prova con martinetto piatto singolo per la stima dello stato di tensione locale della muratura e prova con n.1 prova martinetto piatto doppio per la stima delle caratteristiche di deformabilità della muratura e della resistenza a rottura.

- Lato EST; Lato OVEST liv. Ingresso; Lato OVEST liv. 2° ordine-: n.3 prove di indagine endoscopica eseguita mediante endoscopio inserito nella muratura all'interno di cavità con fori da realizzare al fine di rilevare la sezione muraria, la tipologia di materiali e l'eventuale presenza di vuoti e cavità.

- Lato EST (esterno cella, edificio laterale): n.1 prova con martinetto piatto singolo per la stima dello stato di tensione locale della muratura e prova con n.1 prova martinetto piatto doppio per la stima delle caratteristiche di deformabilità della muratura e della resistenza a rottura.
- Attività di prospezione strutturale-geognostica dei fabbricati contigui alla torre:
- Lato NORD (esterno campanile- edificio sul retro) n.1 cavo geognostico con profondità max di 1,20 m per stabilire caratteristiche e piano di posa delle fondazioni;
- LATO EST (esterno campanile - edificio laterale) n.1 cavo geognostico con profondità max di 1,20 m per stabilire caratteristiche e piano di posa delle fondazioni.

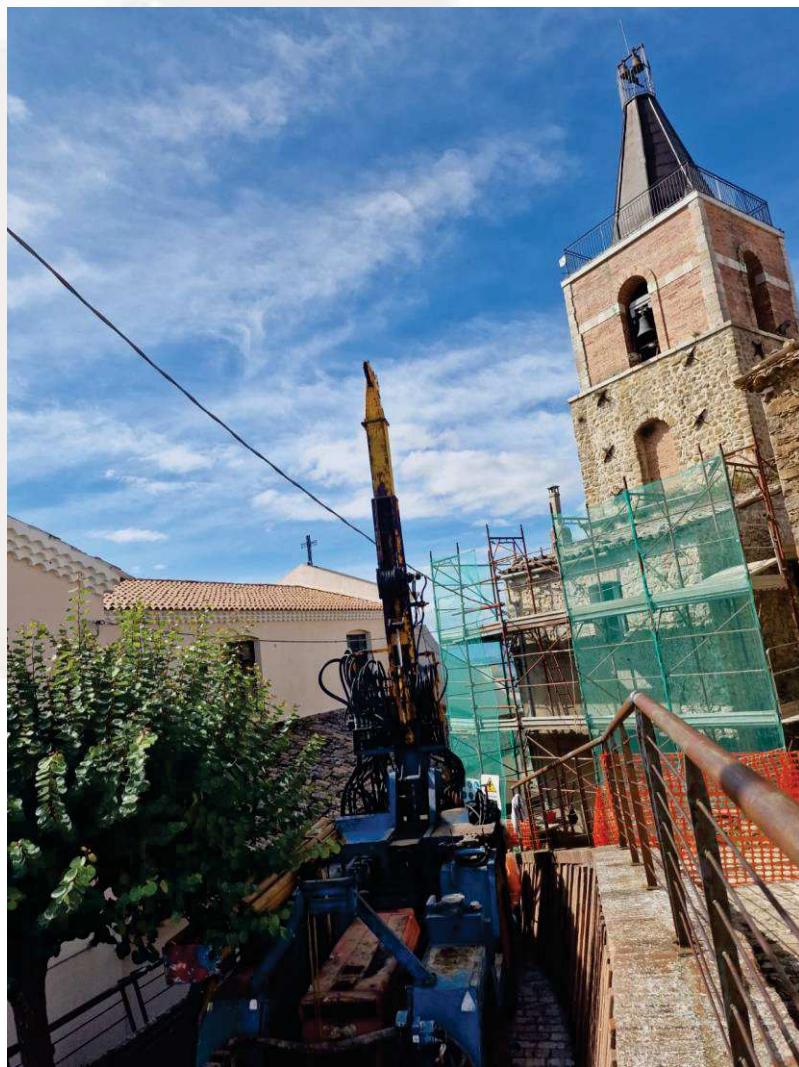
Fig. 1: Esecuzione sondaggio geognostico.

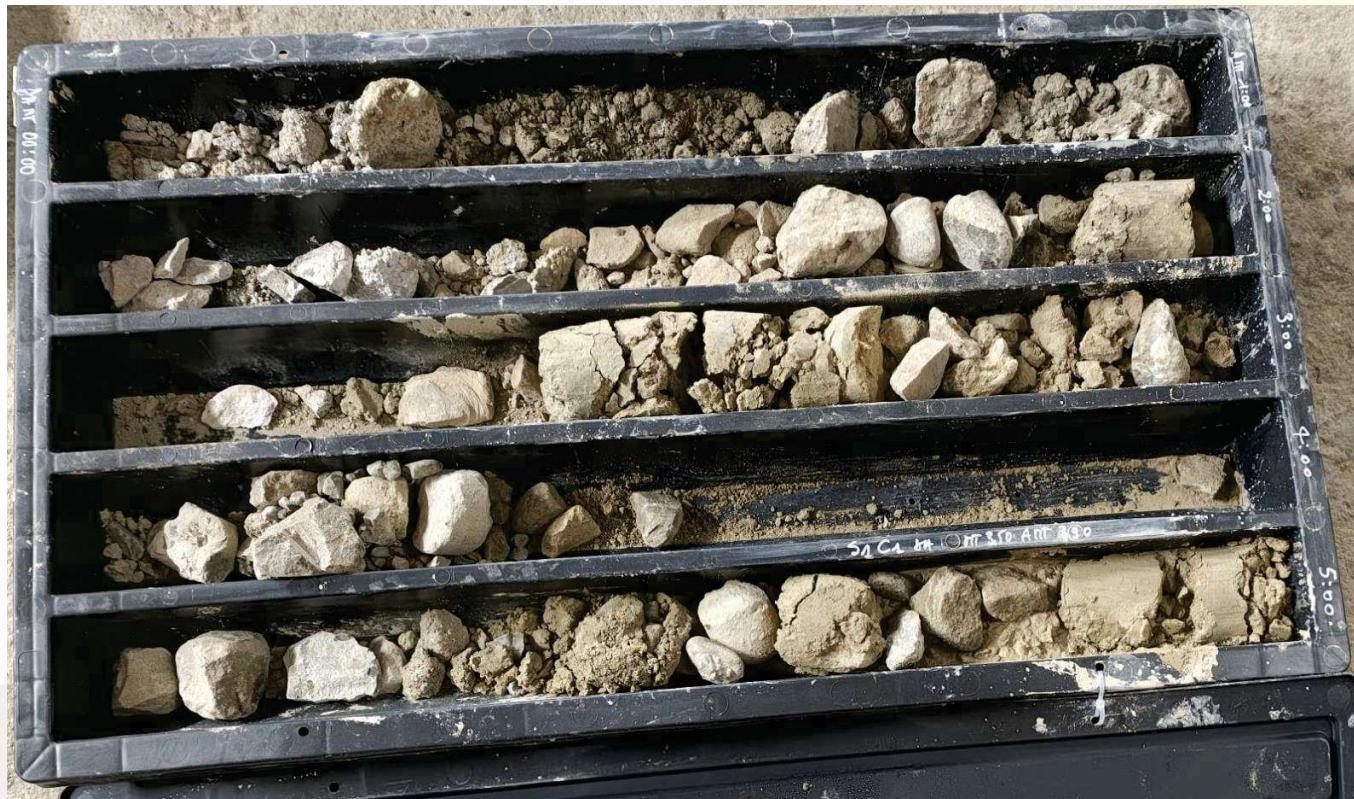
Sondaggio S1 0-5m

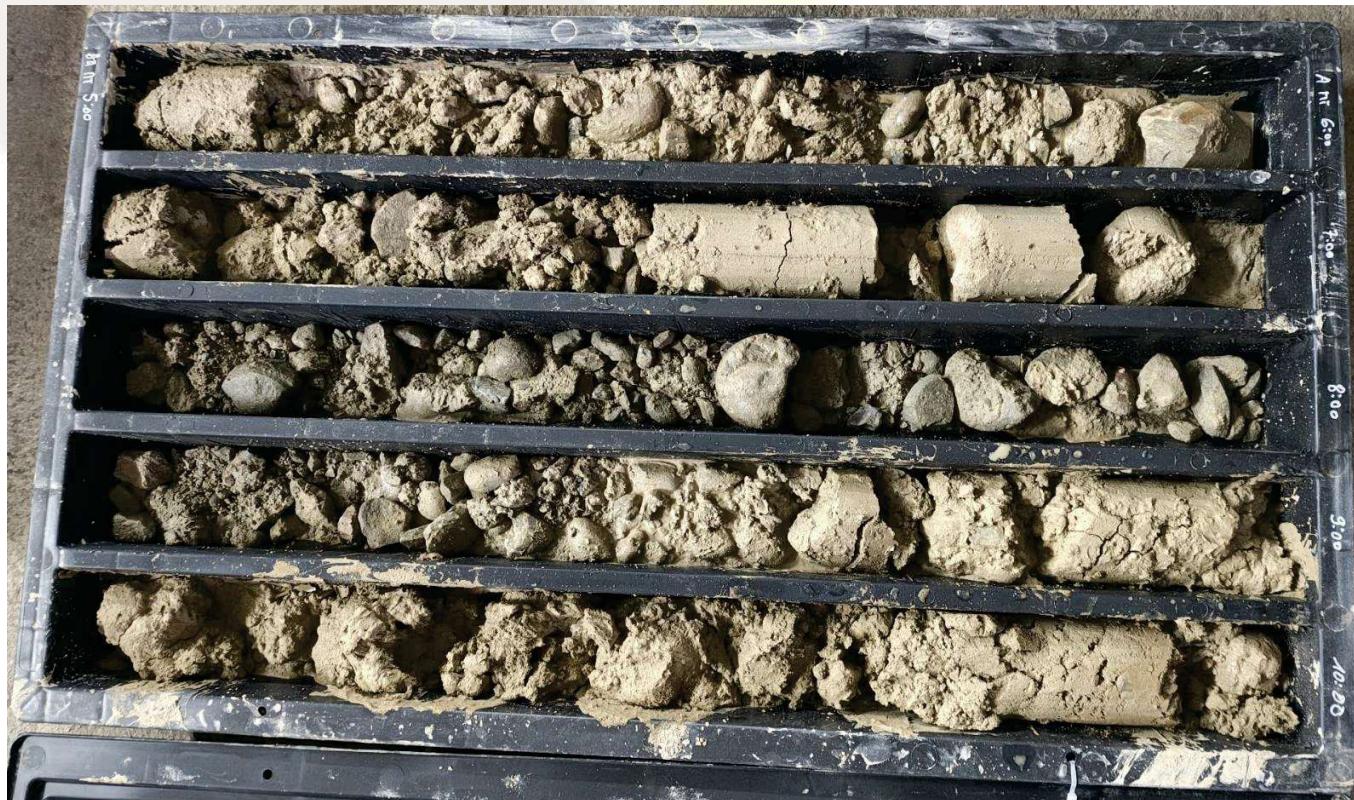
Sondaggio S1 5-10m

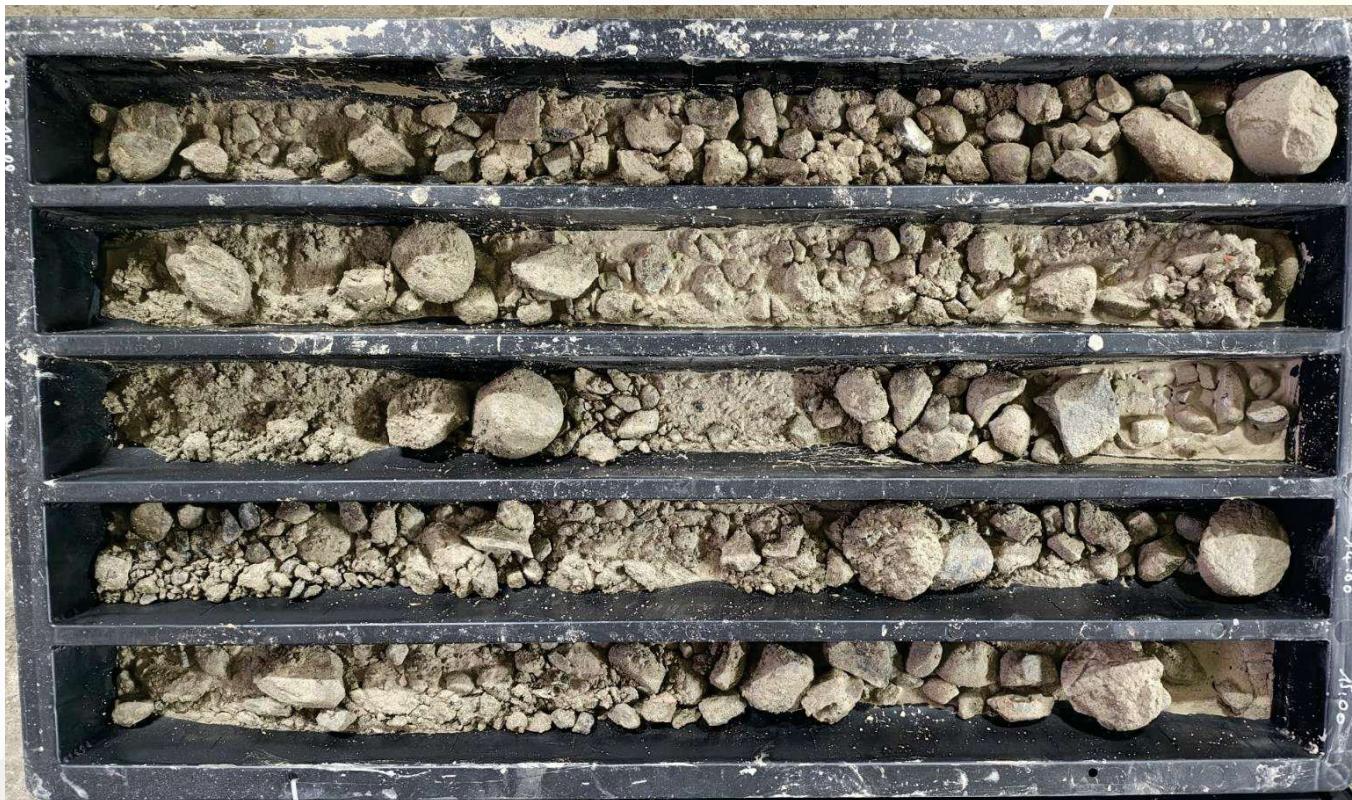
Sondaggio S1 10-15m

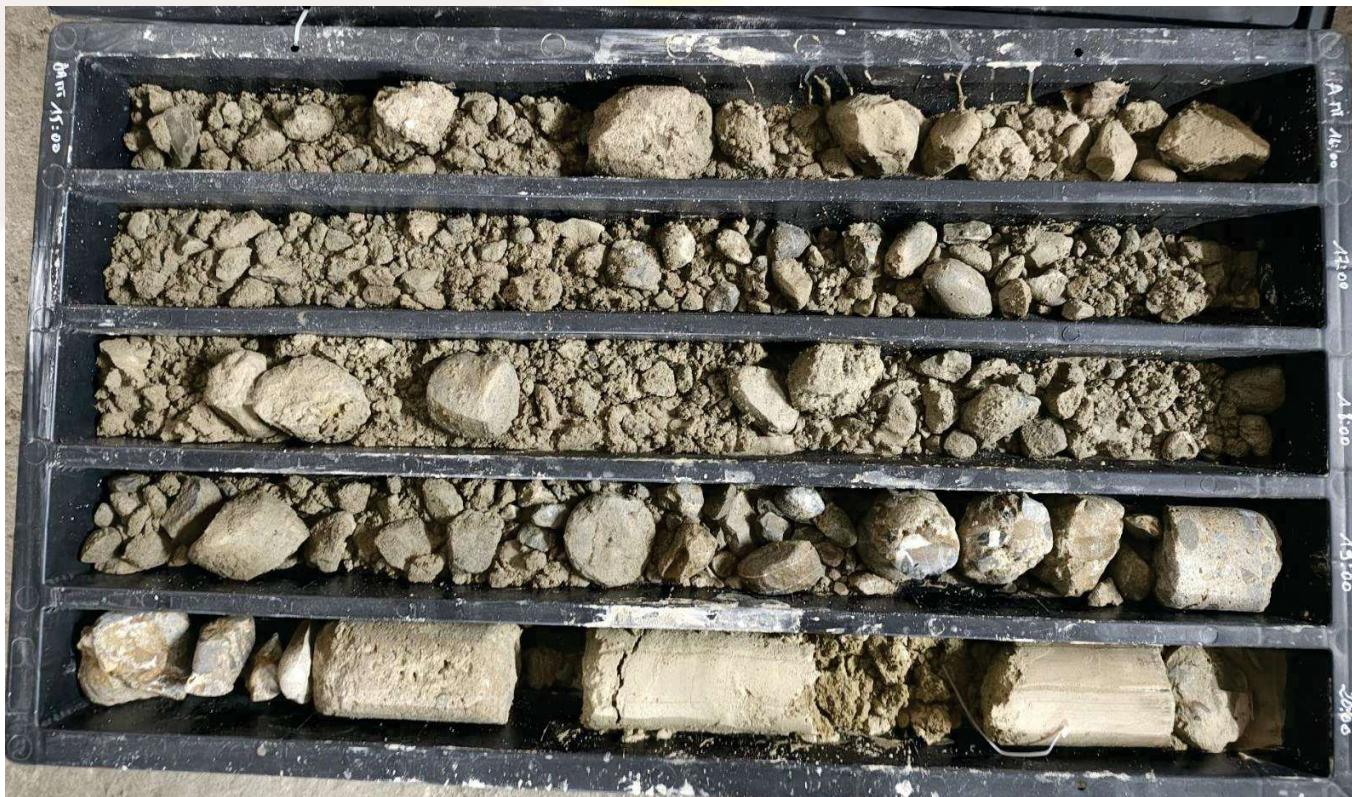
Sondaggio S1 15-20m

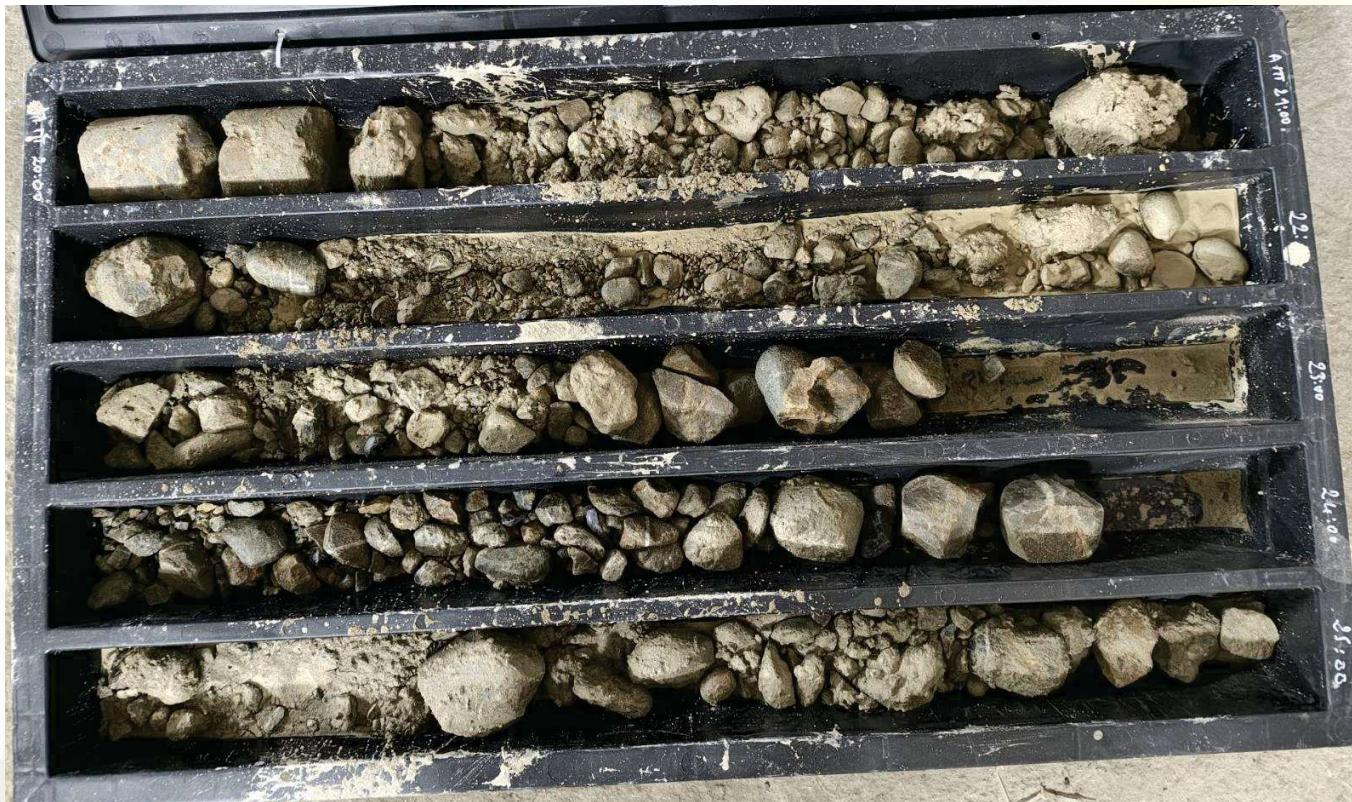
Sondaggio S1 20-25m

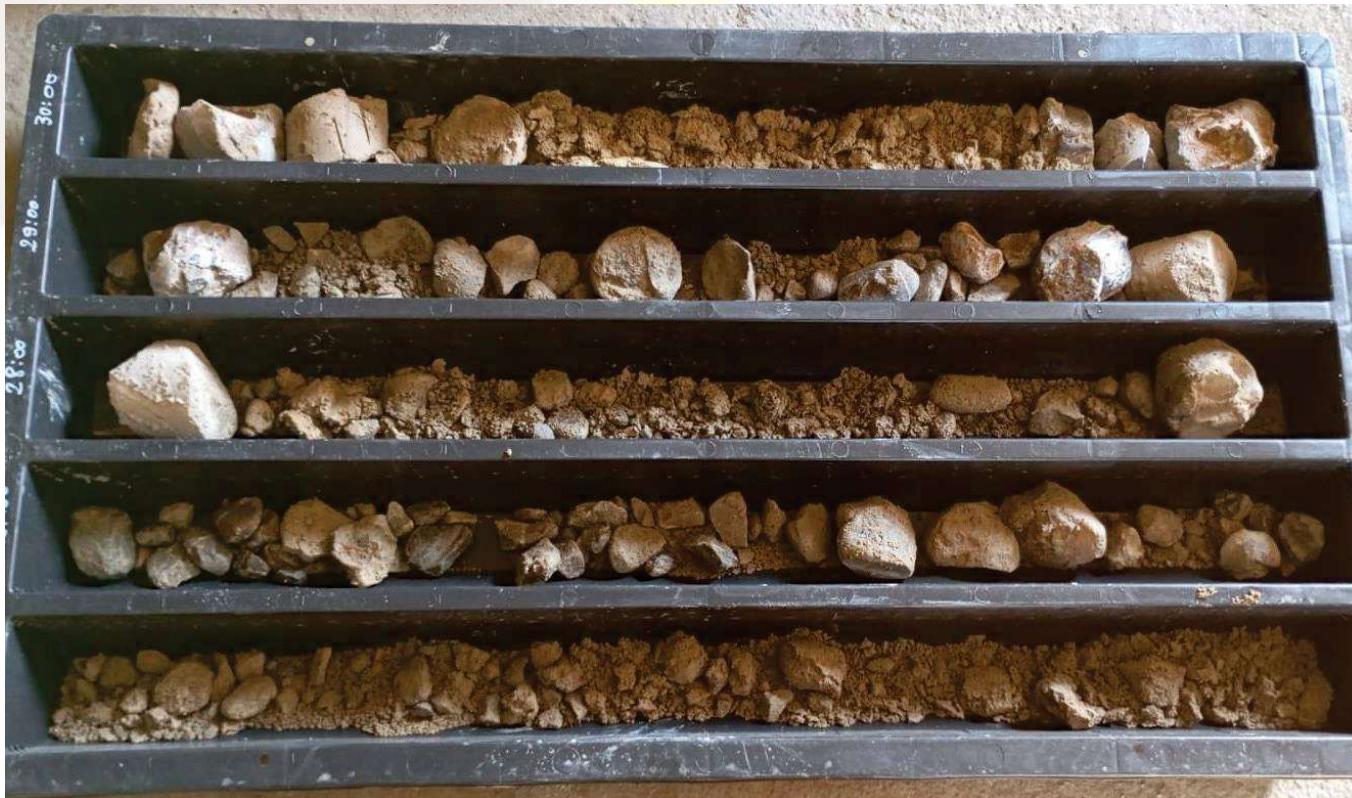
Sondaggio S1 25-30m

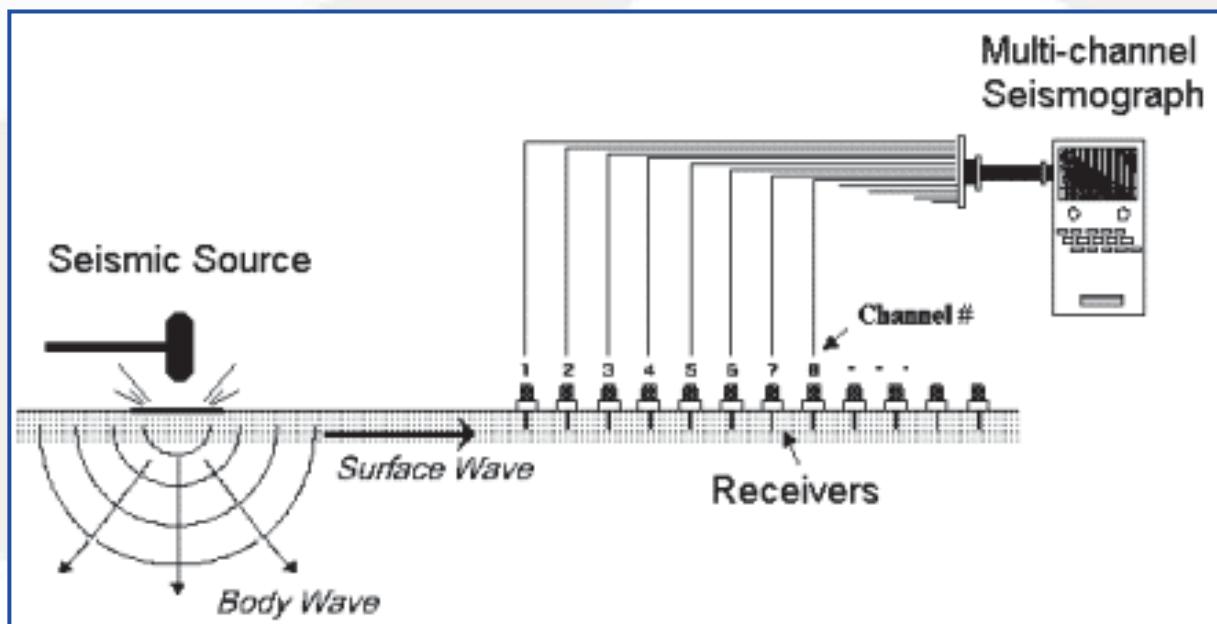
- Fig. 1 – Schema di acquisizione dei segnali sismici con metodo MASW.

1. Ripetute acquisizioni multicanale dei segnali sismici (Fig. 2), generati da una sorgente energizzante artificiale (mazza battente su piastra), lungo uno stendimento rettilineo di sorgente-geofoni (Fig. 1) che viene spostato lungo la linea dello stendimento stesso dopo ogni acquisizione;

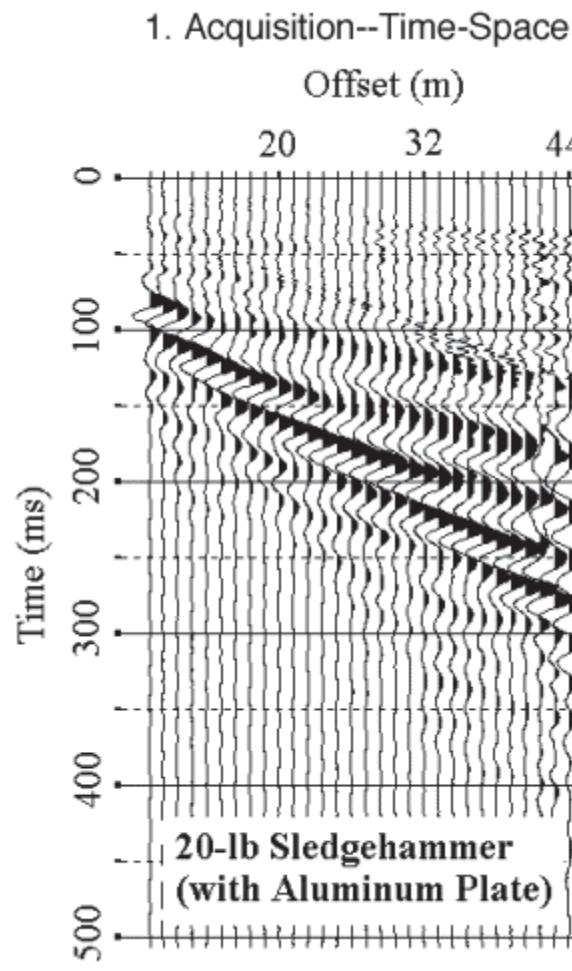
Fig. 2 – Esempio di segnali sismici acquisiti dai geofoni lungo uno stendimento.

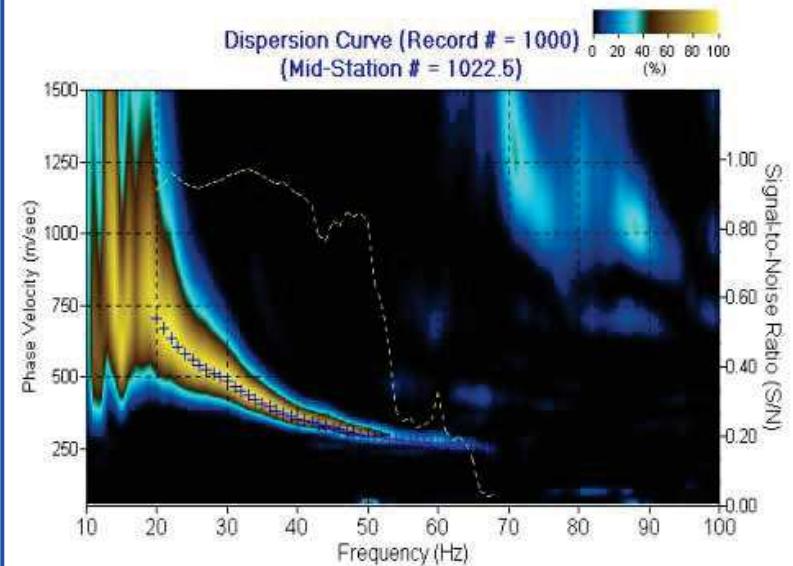
Fig. 3 – Esempio di curva di dispersione delle velocità di fase in funzione della frequenza delle onde superficiali di Rayleigh.

2. Estrazione del modo fondamentale dalle curve di dispersione delle velocità di fase delle onde superficiali di Rayleigh (una curva per ogni acquisizione) (Fig. 3);

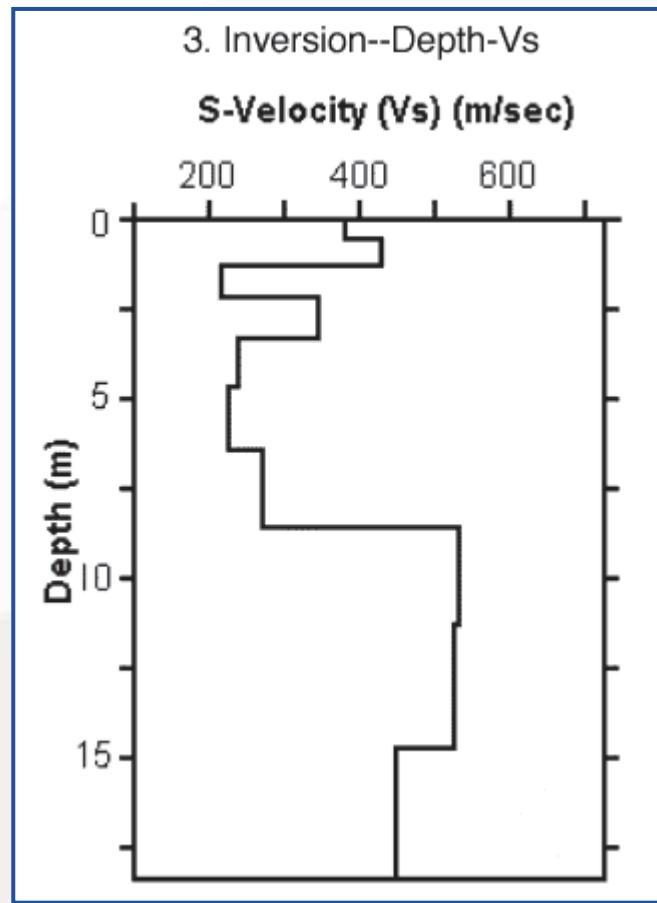
Fig. 4 – Esempio di modello di velocità delle onde di taglio (V_s) ottenuto dalla curva di dispersione della velocità di fase delle onde di Rayleigh attraverso l'inversione di un modello multistrato di terreno. La velocità delle onde di taglio è approssimativamente pari a $1.1 V_R$ (V_R =velocità delle onde di Rayleigh) e la profondità è pari a circa 0.4λ (λ =lunghezza d'onda).

3. Inversione delle curve di dispersione per ottenere profili verticali 1D delle Vs (Fig. 4) (un profilo verticale per ogni curva di dispersione, posizionato nel punto medio di ogni stendimento geofonico);

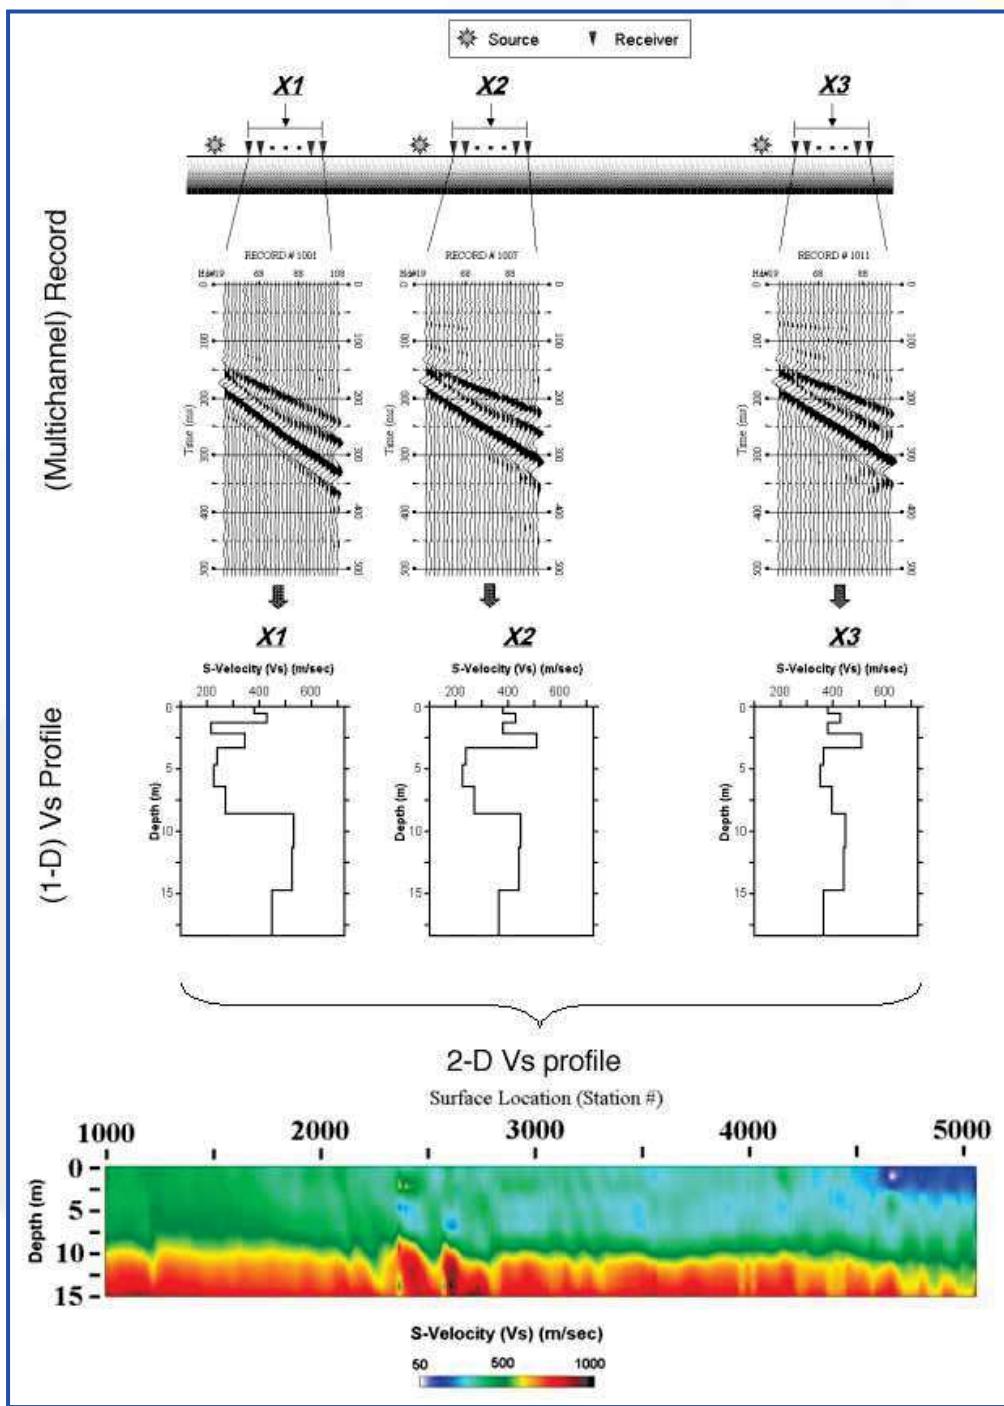
Fig. 5 – Esempio di modello 2D di velocità delle onde di taglio (V_s) ottenuto dalle inversioni delle curve di dispersione della velocità di fase delle onde di Rayleigh.

4. Ricostruzione di una sezione (modello 2D) delle Vs dei terreni con approccio multicanale (con almeno due acquisizioni dei segnali, ovvero due spostamenti lungo la linea dello stendimento) (Fig. 5).

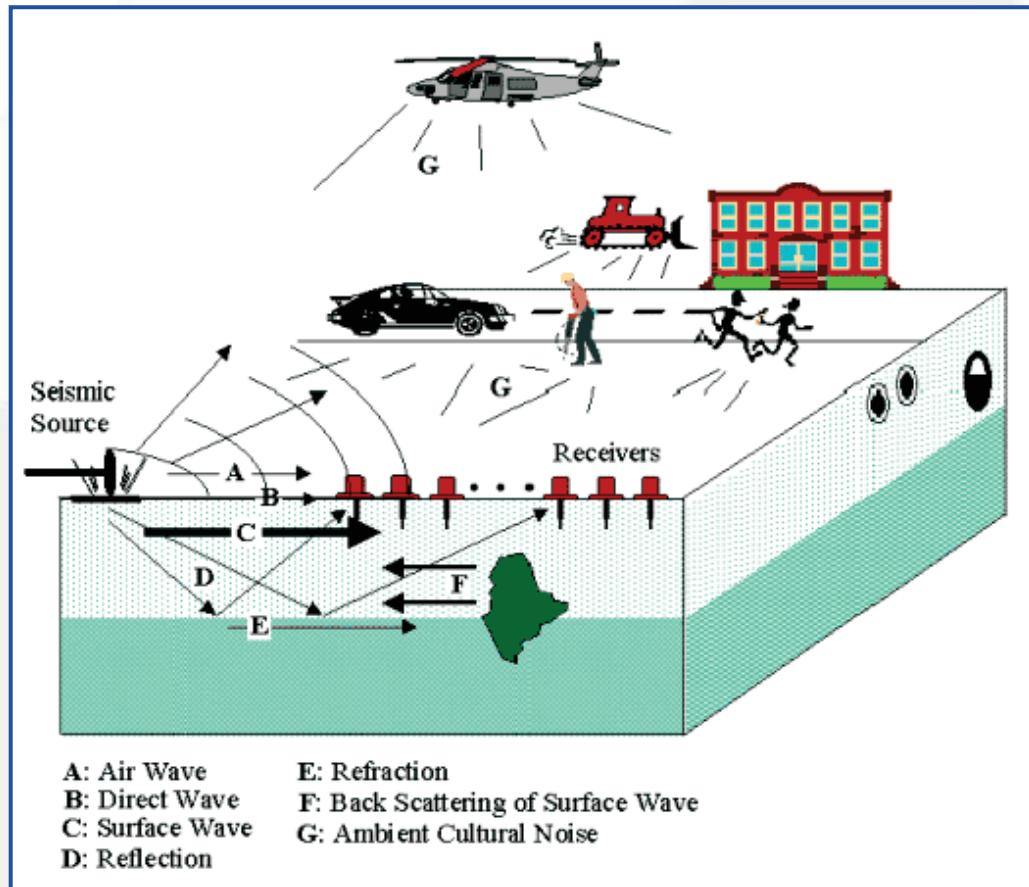
Fig. 6 – Schematizzazione dei vari tipi di onde (di volume e superficiali) e di alcune possibili sorgenti di rumore ambientale.

Quando vengono generate onde sismiche usando una sorgente impattante come un martello su una piastra vengono generate sia onde di volume (P e S), sia onde di superficie (Rayleigh e Love), che si propagano in tutte le direzioni. Alcune di queste onde vengono riflesse e disperse quando incontrano oggetti superficiali o poco profondi (ad esempio, fondazioni di edifici, canali sotterranei, trovanti lapidei, ecc.) e diventano rumore (Fig. 6).

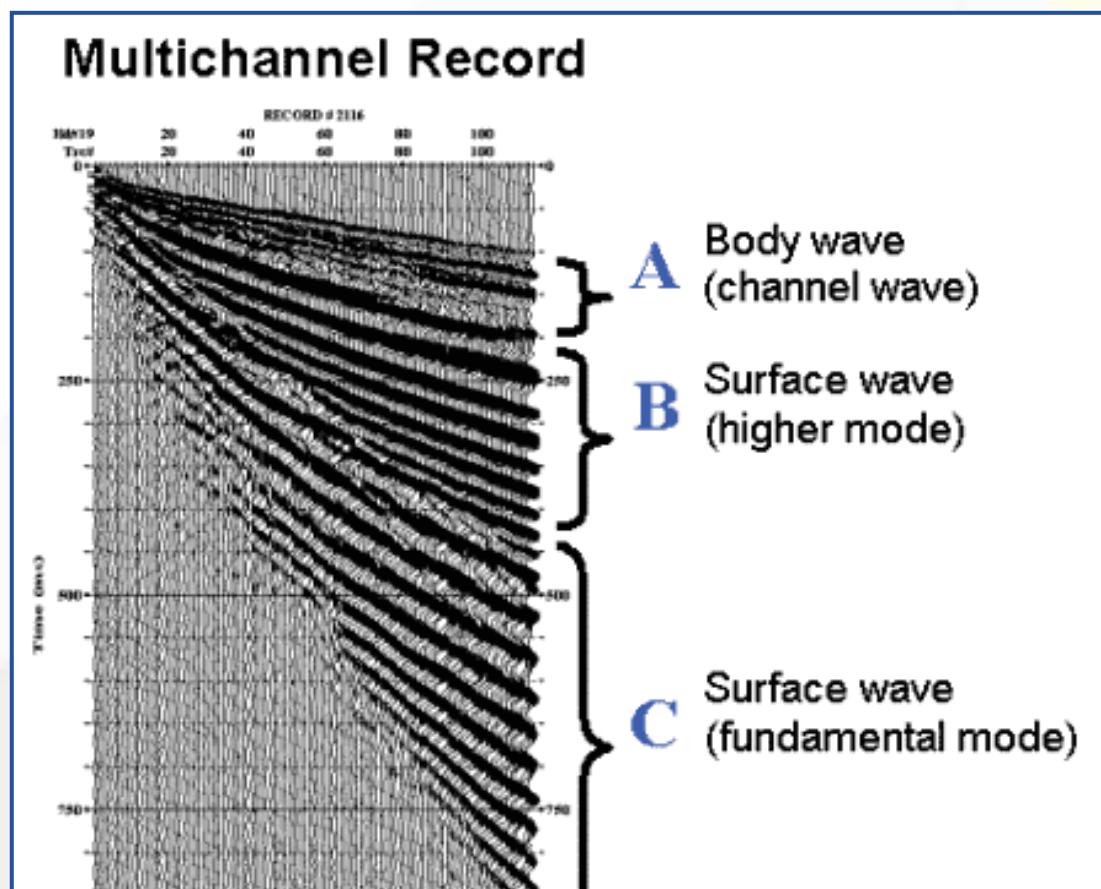
Fig. 7 – Esempio di segnali sismici con acquisizione multicanale e riconoscimento delle varie fasi sismiche (onde di volume, modo fondamentale e modi superiori delle onde superficiali).

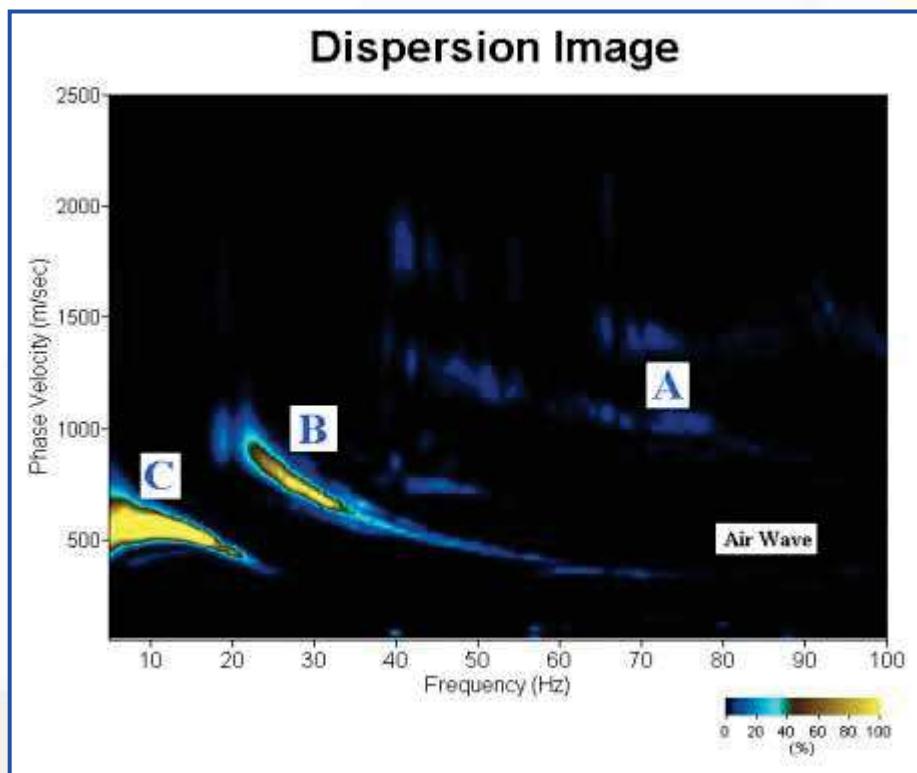
Fig. 8 – Esempio di curva di dispersione delle velocità di fase in funzione della frequenza delle onde superficiali di Rayleigh relativa ai segnali sismici in Fig. 7. Il picco energetico in corrispondenza di C rappresenta, nel modello della dispersione, il modo fondamentale da estrarre. Il picco energetico in B rappresenta il primo modo mentre quello in A, poco evidente, rappresenterebbe il secondo modo.

Successivamente, il modo fondamentale (proprietà fondamentale della dispersione della velocità di fase delle onde di Rayleigh) viene estratto da un modello specifico. Tutte le altre onde (riflesse, disperse, modi superiori delle onde superficiali, noise ambientale) vengono quindi rimosse durante il processo di elaborazione.

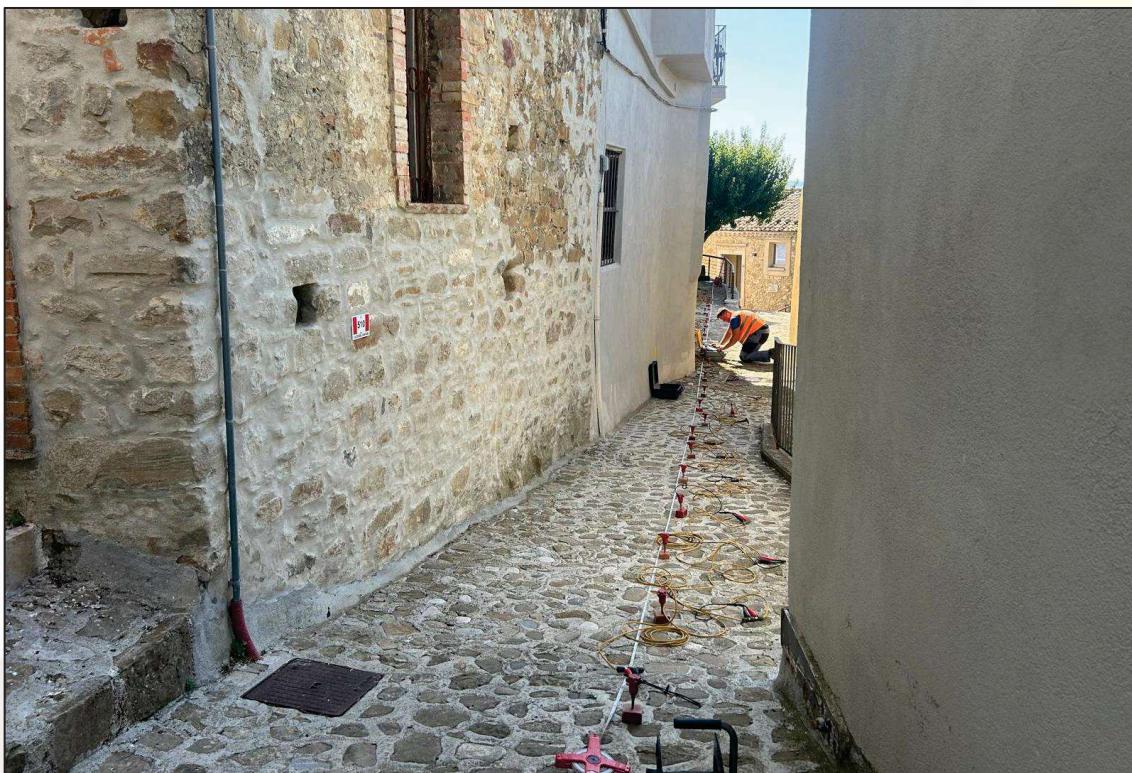
Fig. 9 – Foto indagine Sismica MASW_1

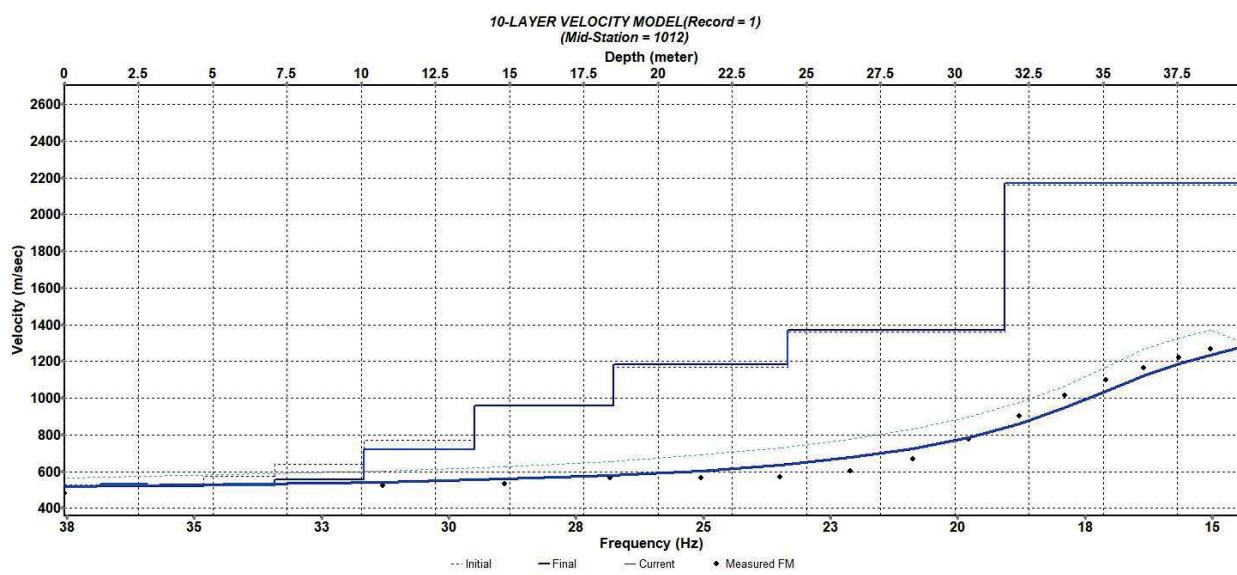
Fig. 10 – Modello sismostratigrafico 2D delle VS ottenuto dall'indagine Sismica MASW_1

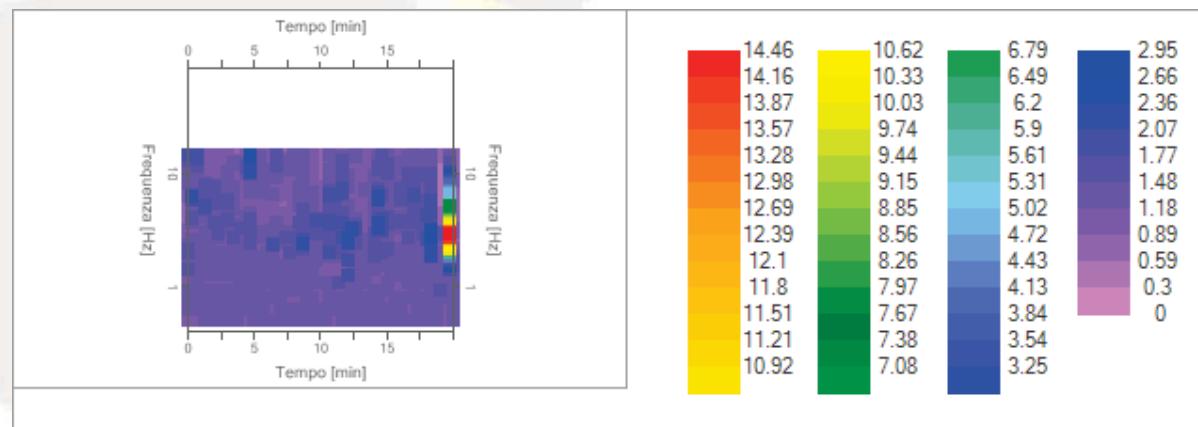
Mappa della stazionarietà degli spettri

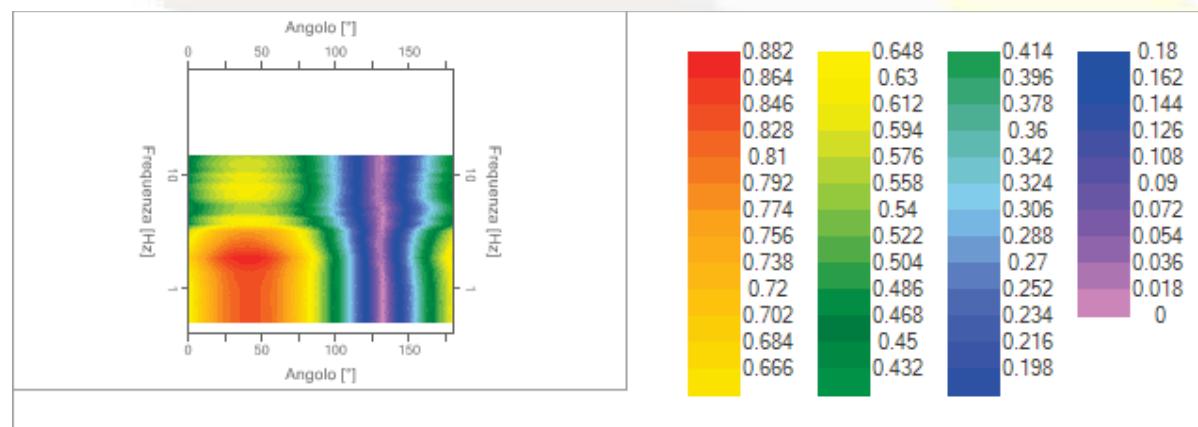
Mappa della direzionalità degli spettri

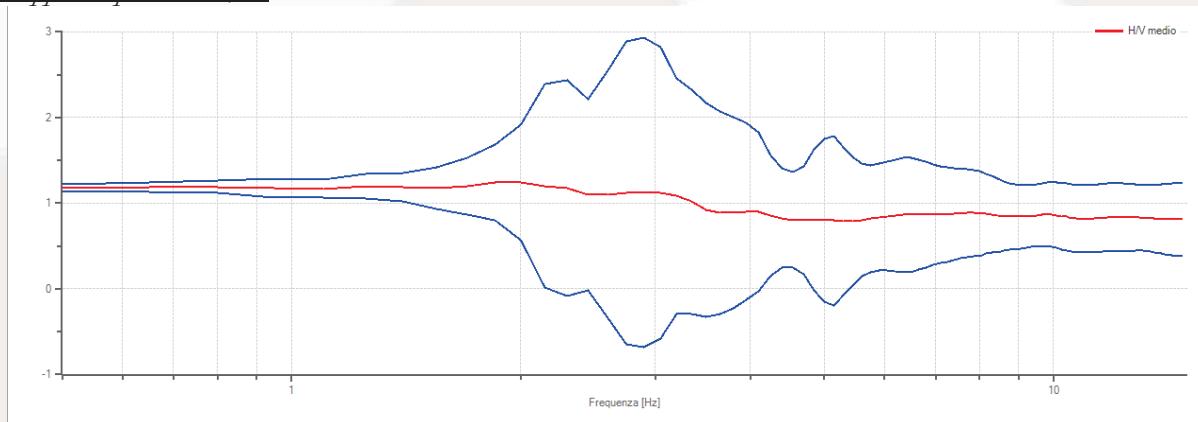
Rapporto spettrale H/V e suo intervallo di fiducia

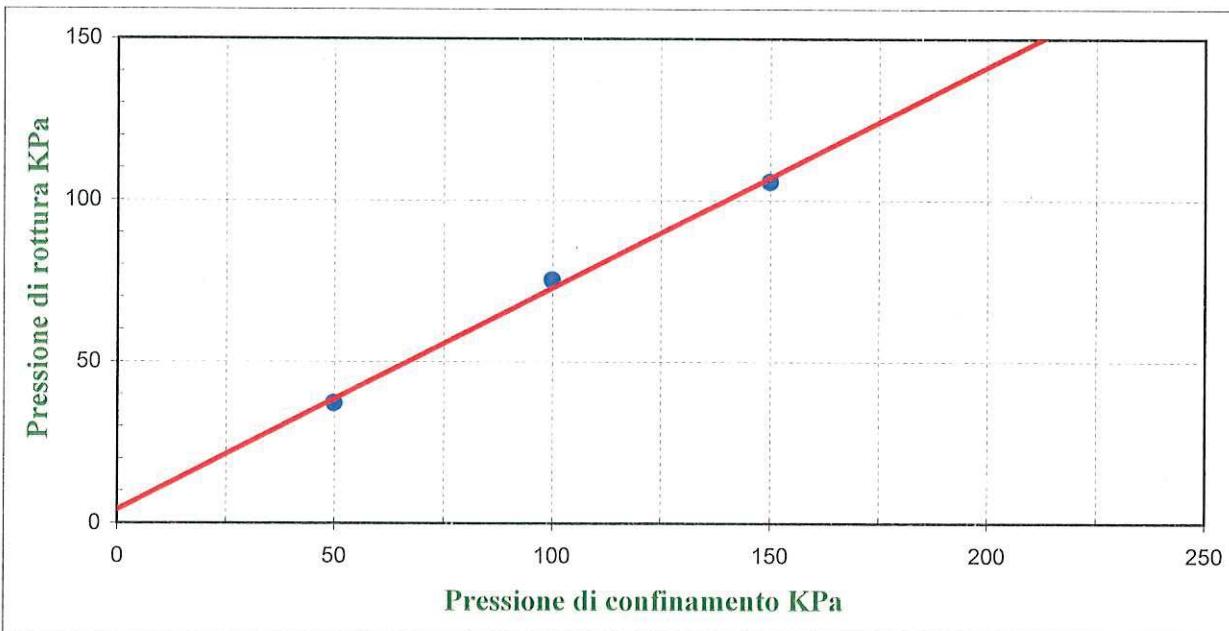
Press. di consolidazione (KPa)	Press. di rottura (KPa)	Def. a rottura (mm)
Provino 1	50,00	37,20	2,93
Provino 2	100,00	75,20	3,17
Provino 3	150,00	105,70	3,17

Angolo di attrito	34,41	Gradi
Coesione	4,20	KPa

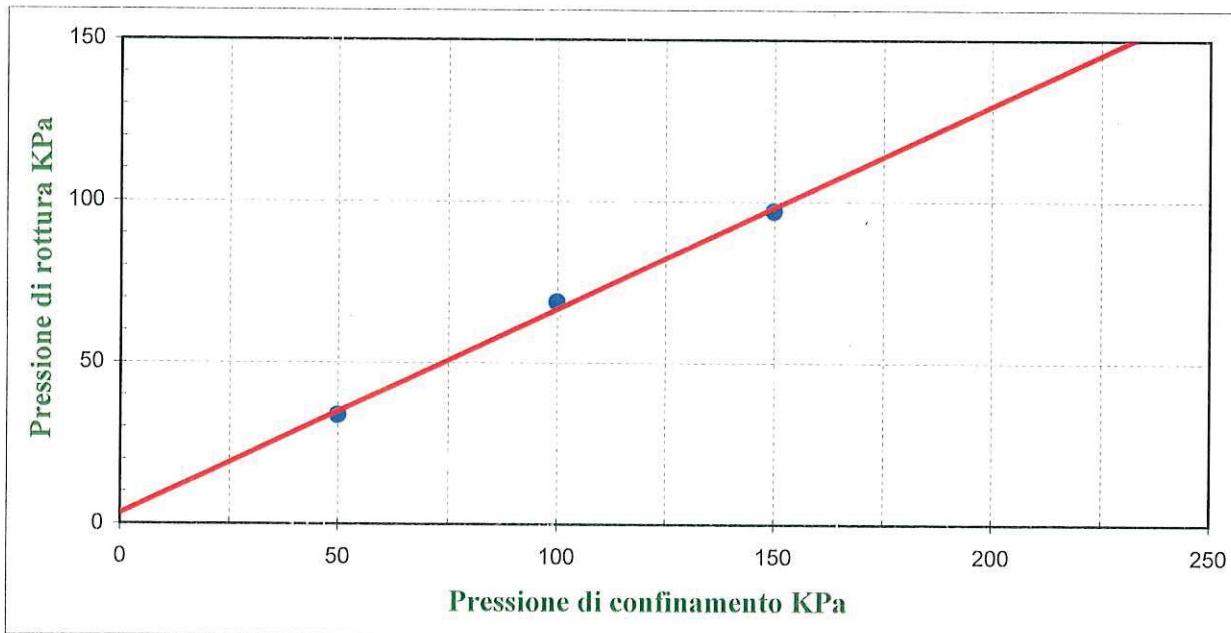
Press. di consolidazione (KPa)	Press. di rottura (KPa)	Def. a rottura (mm)
Provino 1	50,00	33,70	2,84
Provino 2	100,00	68,80	3,17
Provino 3	150,00	96,90	3,24

Angolo di attrito	32,29	Gradi
Coesione	3,27	KPa
