Lavori di: **Messa in sicurezza sismica della TORRE CIVICA correlata alla Chiesa
di San Martino in Cairano (Av)**

PROGETTO ESECUTIVO

elab. B.01_ Piano delle indagini strutturali e geologiche_ Computo

MESSA IN SICUREZZA SISMICA DELLA TORRE CIVICA CORRELATA ALLA CHIESA DI SAN MARTINO, CAIRANO (AV)

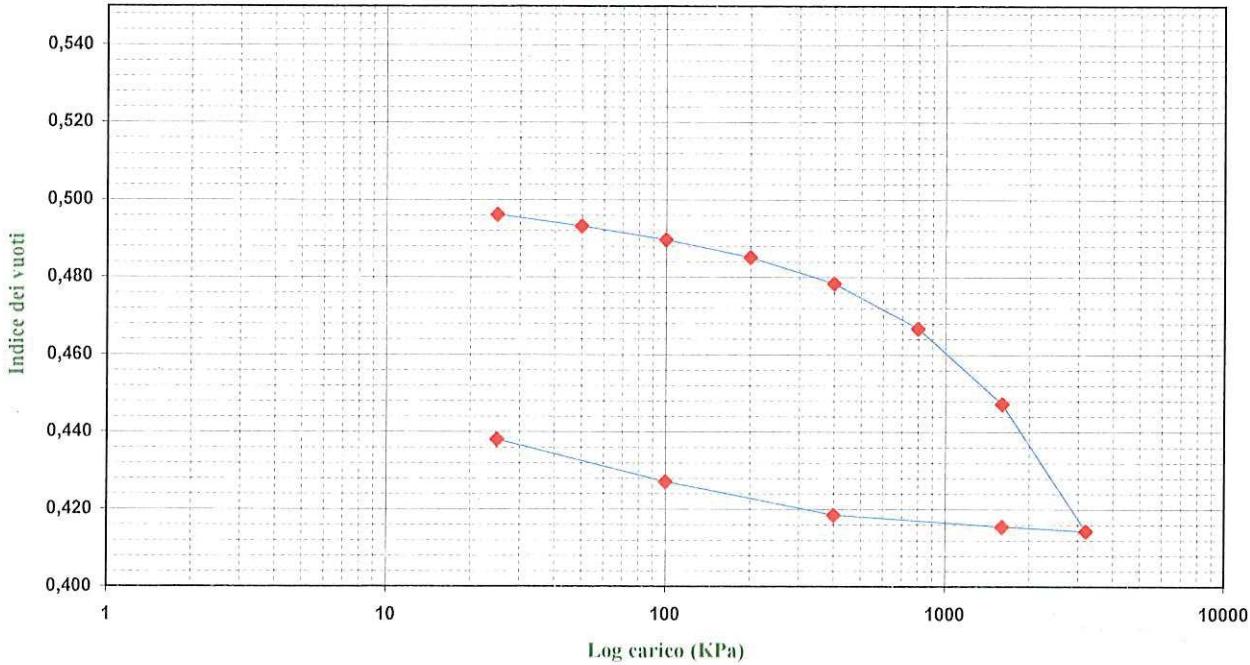
CURVA Log carico - Indice dei vuoti

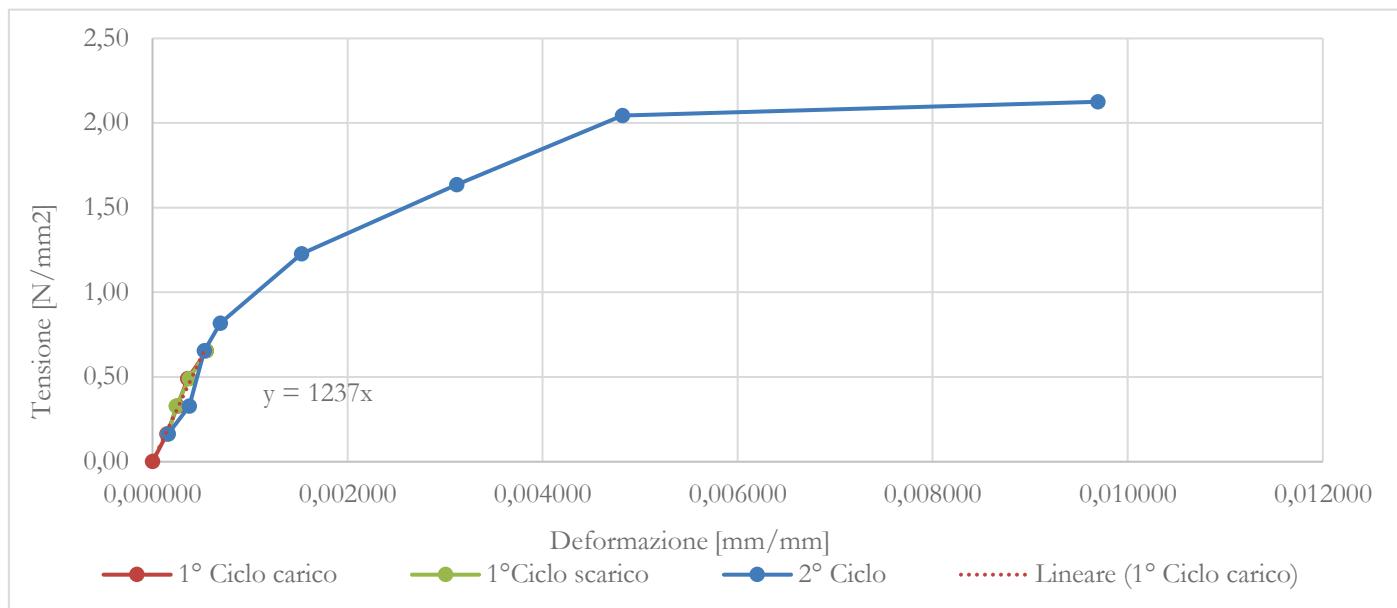
Risultati della prova - Martinetto Doppio

1° cilco - fase elastica		2° cilco - fase plastica (rottura)	
Coefficiente di Poisson v medio sul 1° ciclo	Modulo di elasticità normale E [N/mm ²]	Modulo di elasticità tangenziale G [N/mm ²]	Tensione di rottura f [N/mm ²]
-	1237	-	2,13

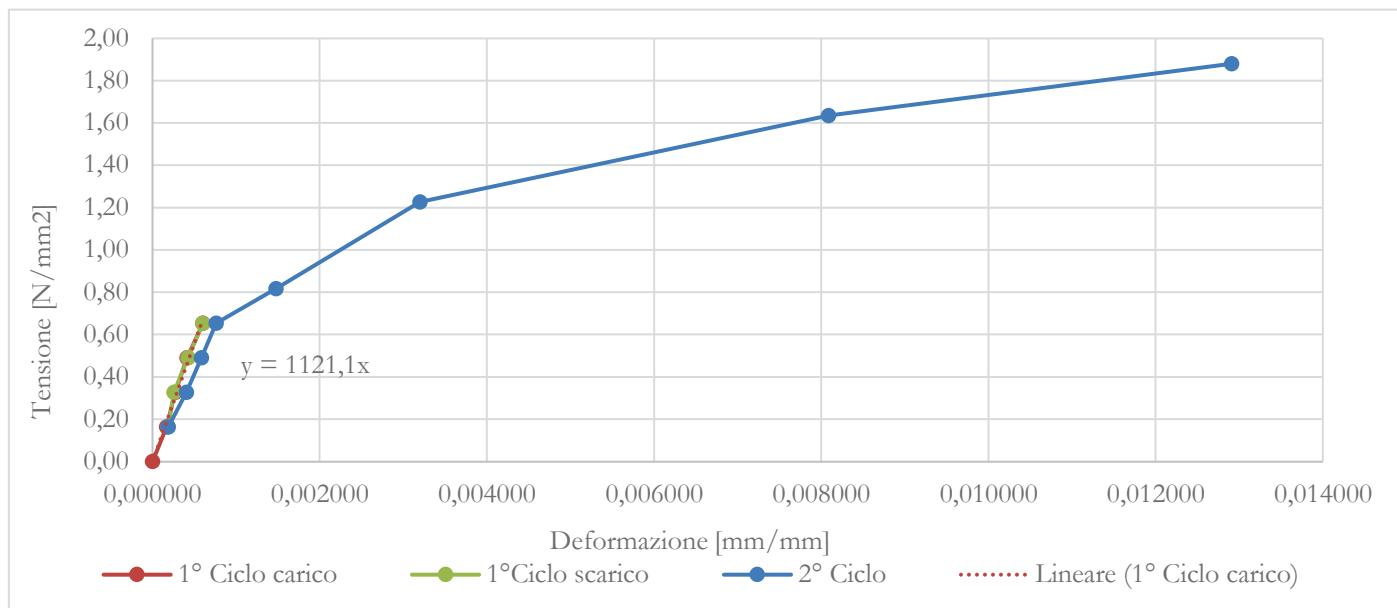
Risultati della prova - Martinetto Doppio

1° cilco - fase elastica		2° cilco - fase plastica (rottura)	
Coefficiente di Poisson v medio sul 1° ciclo	Modulo di elasticità normale E [N/mm ²]	Modulo di elasticità tangenziale G [N/mm ²]	Tensione di rottura f [N/mm ²]
-	1121	-	1,88

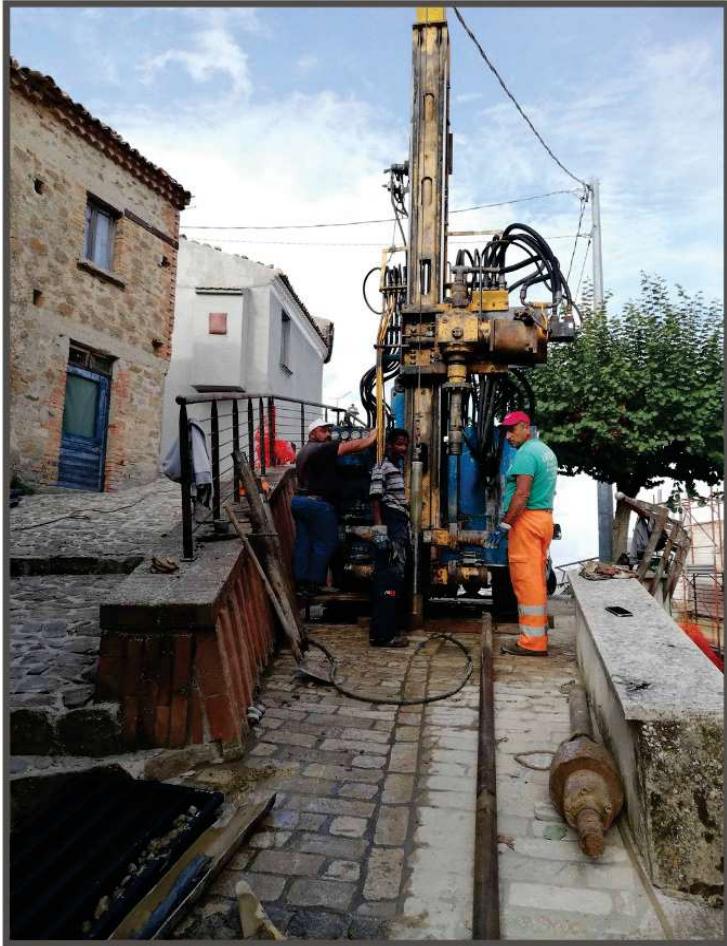
settembre 2024
Perforazione con sonda a
rotazione e carotaggio
continuo, a circolazione
d'acqua, spinta alla profondità
di 30 metri.

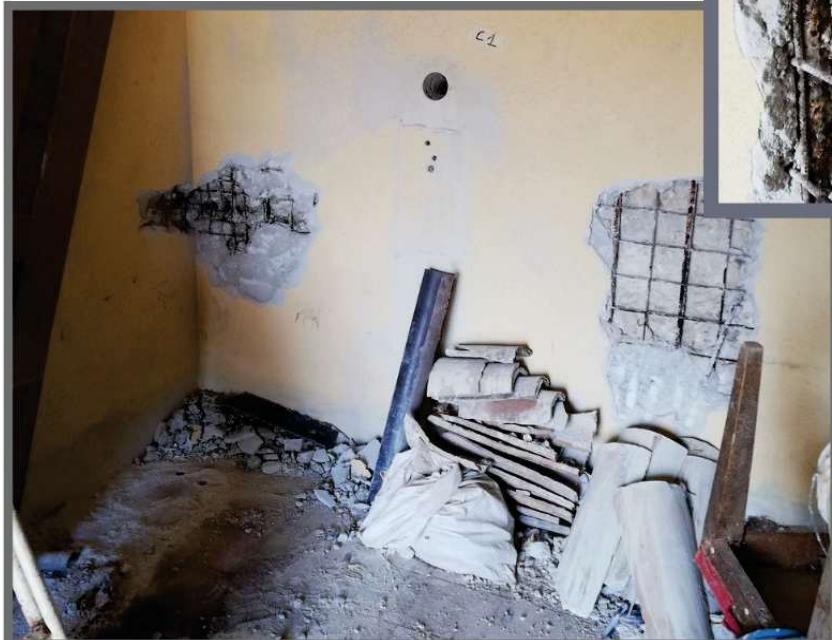
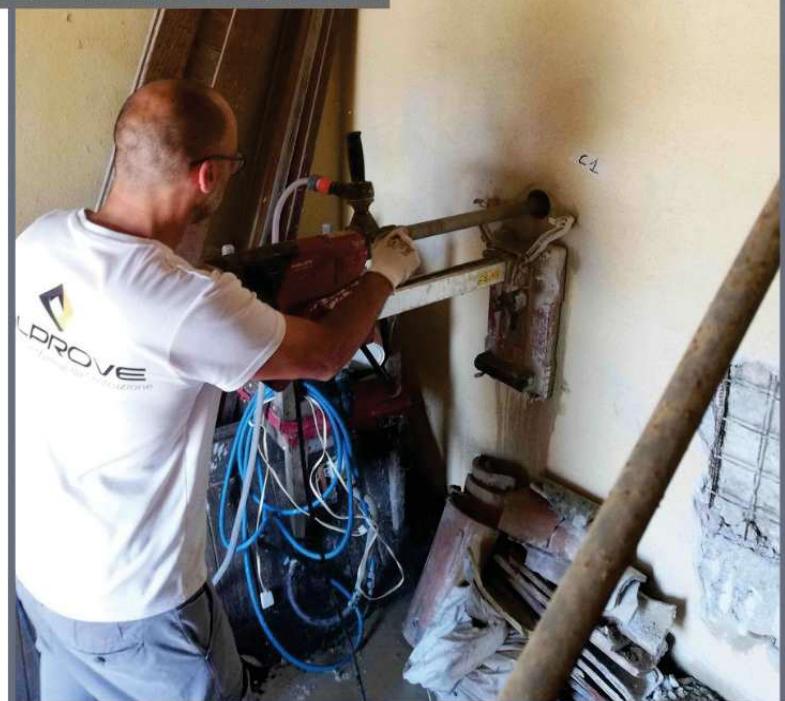
**Prelievo Carota muratura
livello pianoterra**

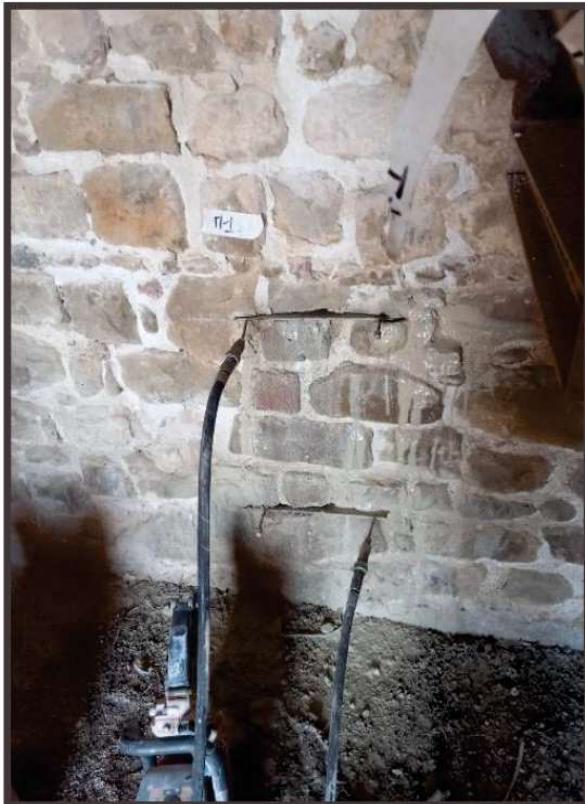
***Prova con Martinetto Piatto
edificio a monte della torre***

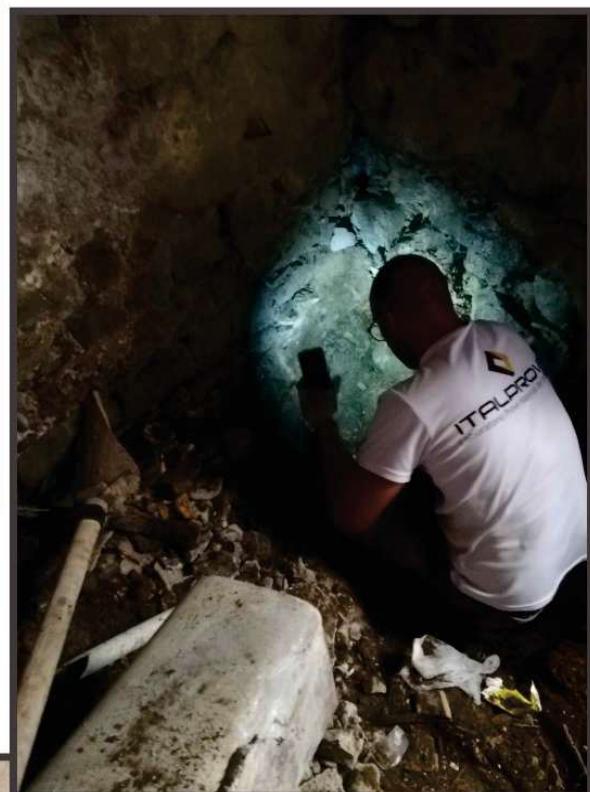
***Scavo in fondazione
edificio a monte della
torre***

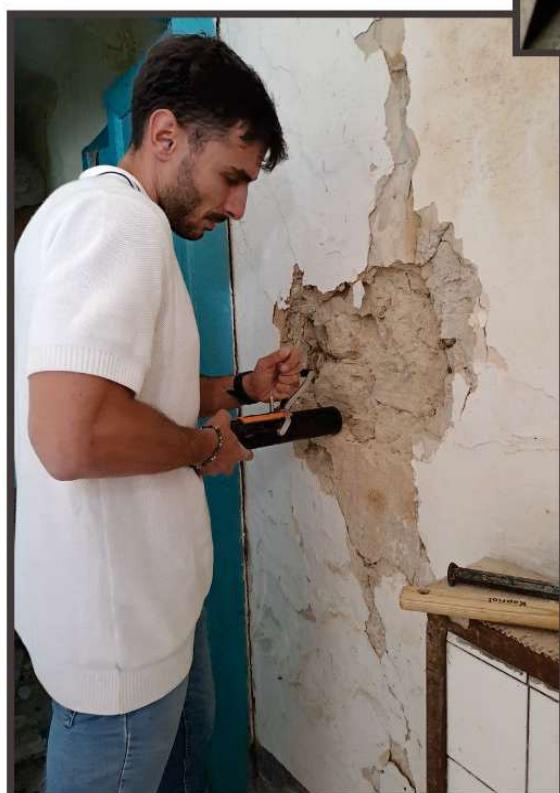
***Prove Penetrometrica su malta
edificio a monte della torre- pianoterra***

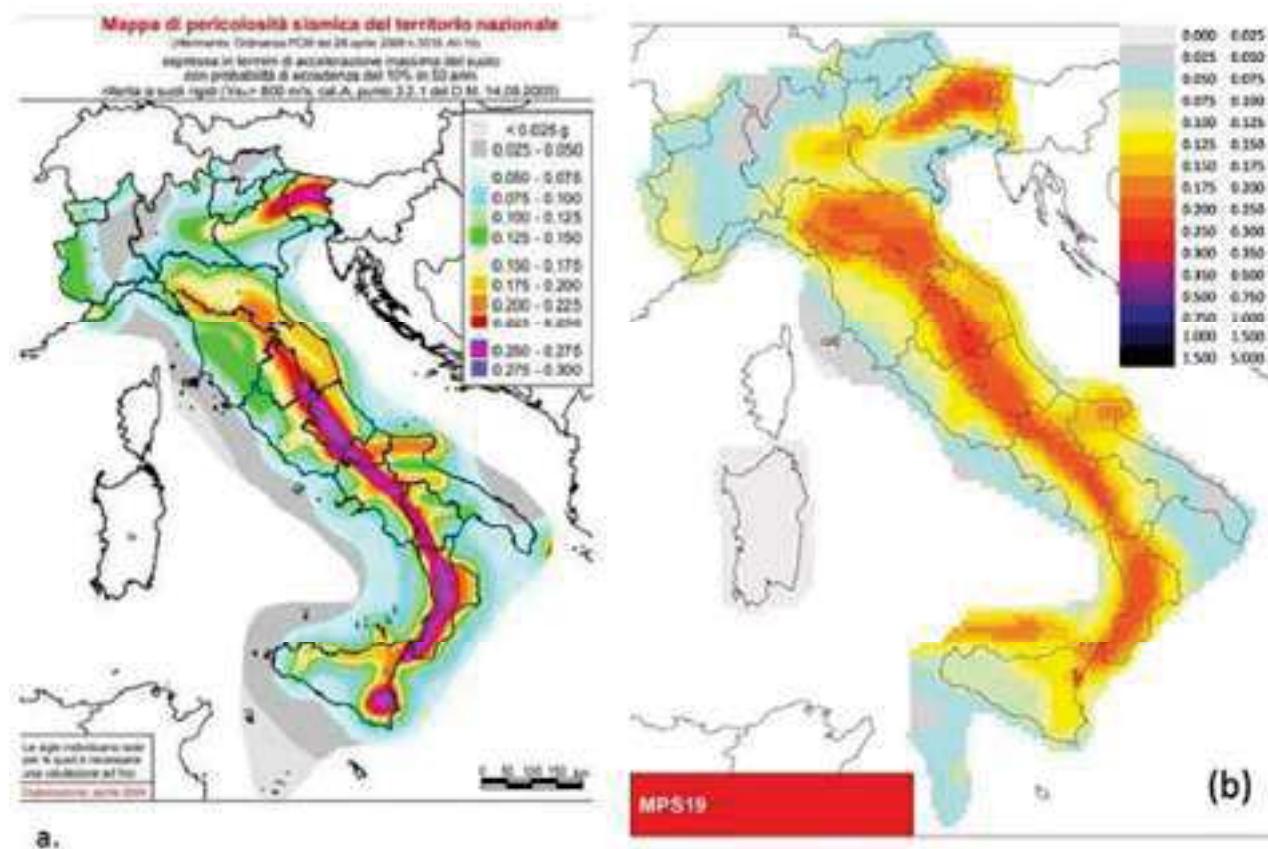
A sinistra, il modello MPS04. A destra, il modello MPS19

Recentemente, per sopperire alle carenze ed incongruenze riscontrate nella mappa MPS04 e mantenere il passo con i progressi scientifici di quest'ultimi anni, è stato proposto un nuovo modello di Pericolosità sismica (MPS19) basato sull'analisi neo-deterministica (NDSHA).

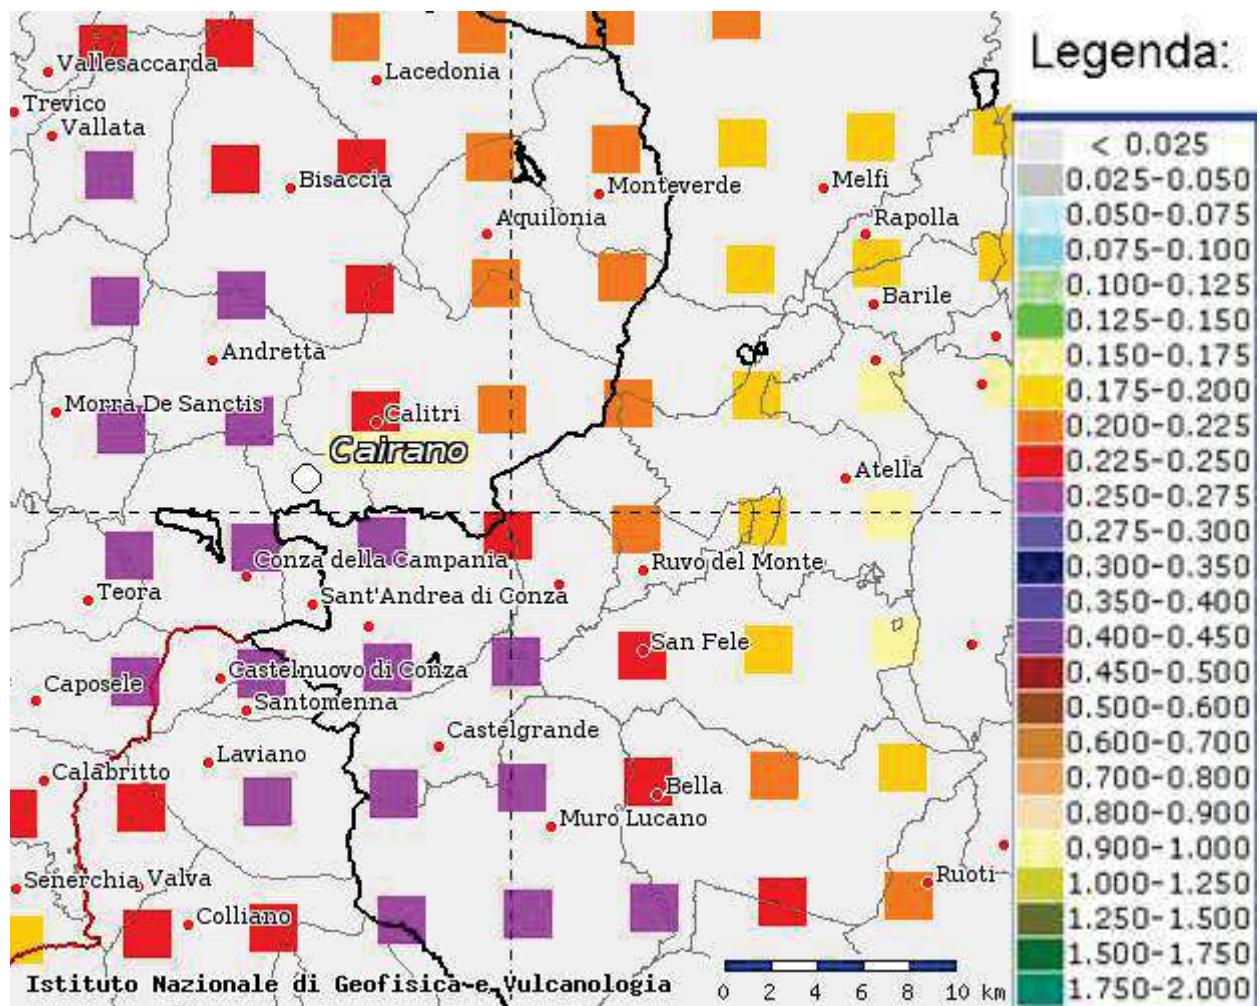
il Comune di Cairano ricade prevalentemente nella zona viola caratterizzata da valori di picco dell'amax = 0.275g e solo marginalmente nella zona rossa con valori di picco dell'amax = 0.250g
