## Lavori di: **Messa in sicurezza sismica della TORRE CIVICA correlata alla Chiesa di San Martino in Cairano (Av)**

### **PROGETTO ESECUTIVO**

**elab. A** rev.01\_ RELAZIONE GENERALE rev.01

## **Intervento di Messa in sicurezza sismica della torre civica correlata alla Chiesa di San Martino in Cairano (Av)**

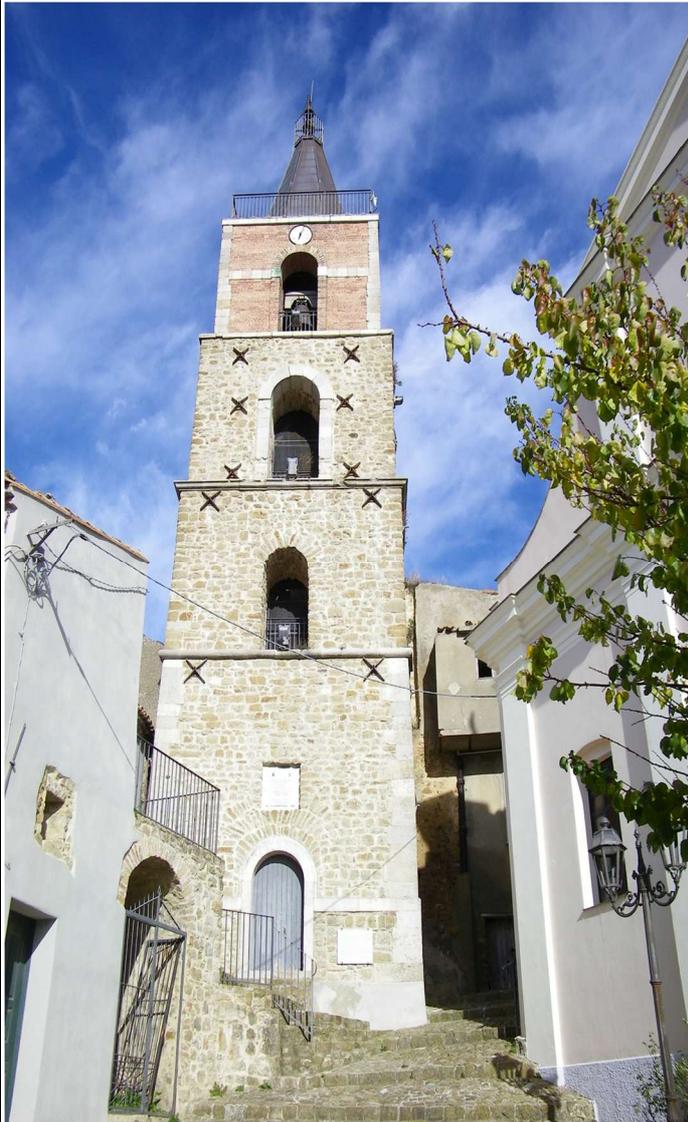
Img 5): foto del prospetto sud

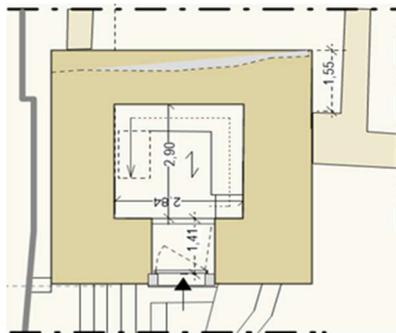
Img 6) pianta liv. pianoterra

**Basamento:** Costituisce la parte inferiore della torre ed è di forma quadrangolare di cui solo il lato sud completamente a vista, ha altezza complessiva di ca 5,40 fino alla base del fusto. E' costituito da muratura in conci sbozzati con paramenti di spessore disomogeneo, i cantonali sono blocchi squadrati di pietra calcarea. Il basamento non presenta aperture se non la porta di ingresso.

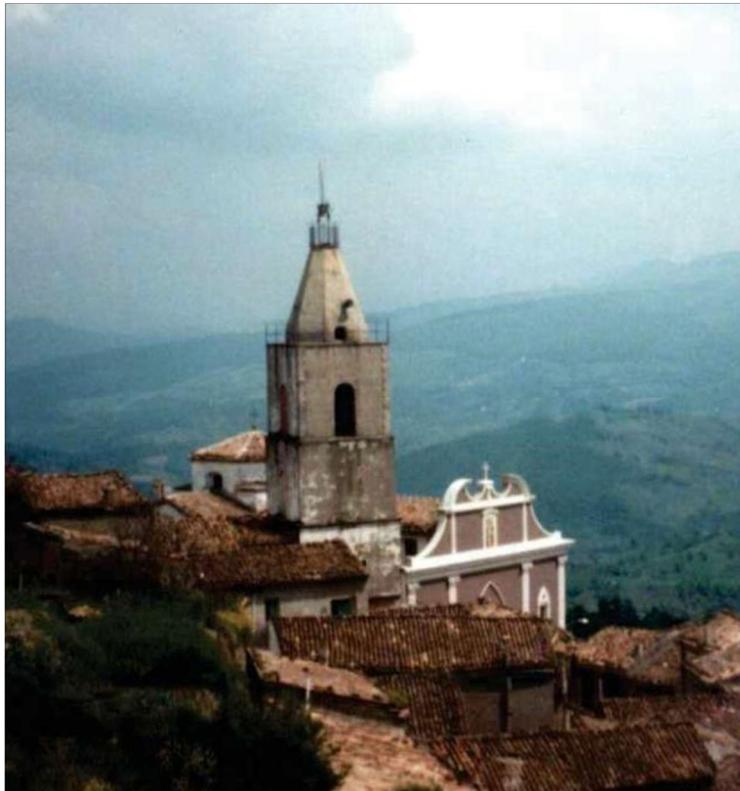
Img8) Foto del campanile risalente agli anni 80 prima del terremoto

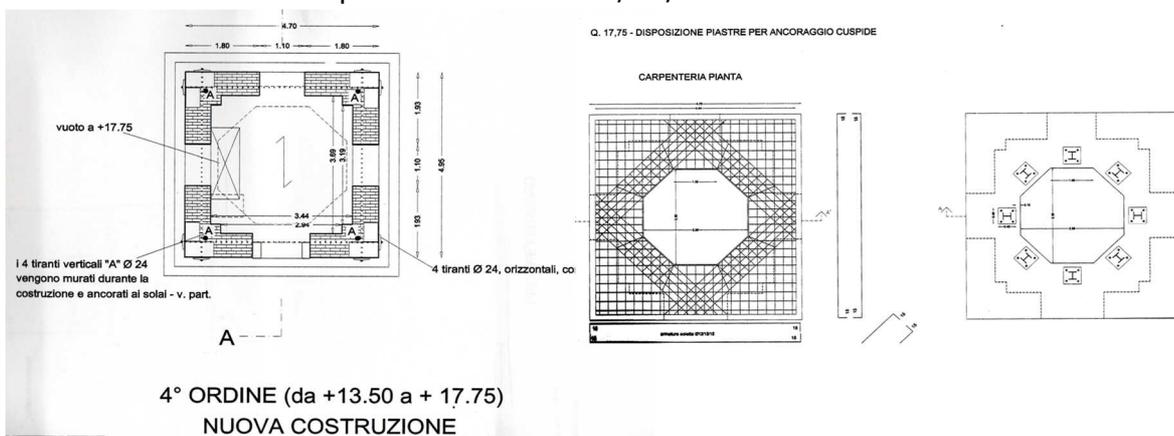
Img 9) Stralci doc. tecnica relativa al dep. Genio Civile di Avellino prot. n. 51957/2000.

Con verbale di consegna lavori del 30/05/2000 si è dato avvio all'esecuzione di un progetto di consolidamento e restauro a cura dell'arch. Angelo Verderosa, la documentazione tecnica di questi lavori è stata depositata al Genio Civile di Avellino con prot. n. 51957/2000 e costituisce, a quanto ci è dato sapere, l'unica fonte documentale disponibile sulla storia costruttiva della torre campanaria. L'intervento del 2000 si è articolato come segue: 1)

Consolidamento con paretine armate al 1° ordine ed iniezioni alle murature fuori-terra;  
 2) Ricostruzione di tre solai interpiano con struttura portante costituita da travi in legno di castagno con soprastante soletta cementizia; 3) Ricostruzione quarto ordine con muratura in mattoni e solaio cementizio; 4) Ricostruzione cuspide metallica di copertura con tamponature in pannelli di multistrato marino e rivestimento in lamine in rame;

5) Apposizione di catene orizzontali e verticali lungo l'intera scatola muraria. Presumibilmente per un insufficiente finanziamento sono stati escluse da questo intervento le opere di rafforzamento del piano fondale della torre e seppure rilevate ed evidenziate non sono state risolte le interferenze di corpi edilizi gravanti a monte sulla torre. Il verbale di ultimazione lavori porta la data del 10/05/2001.

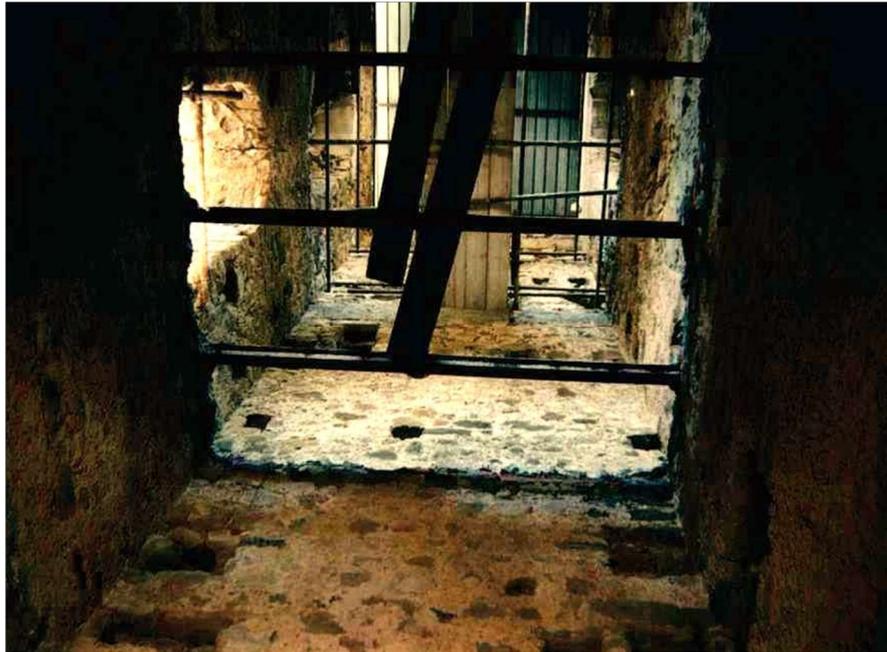
*Img 10) Foto della torre campanaria vista dall'interno, lo scatto risale agli anni 90 del secolo scorso (post-terremoto) con i primi interventi provvisori di messa in sicurezza.*

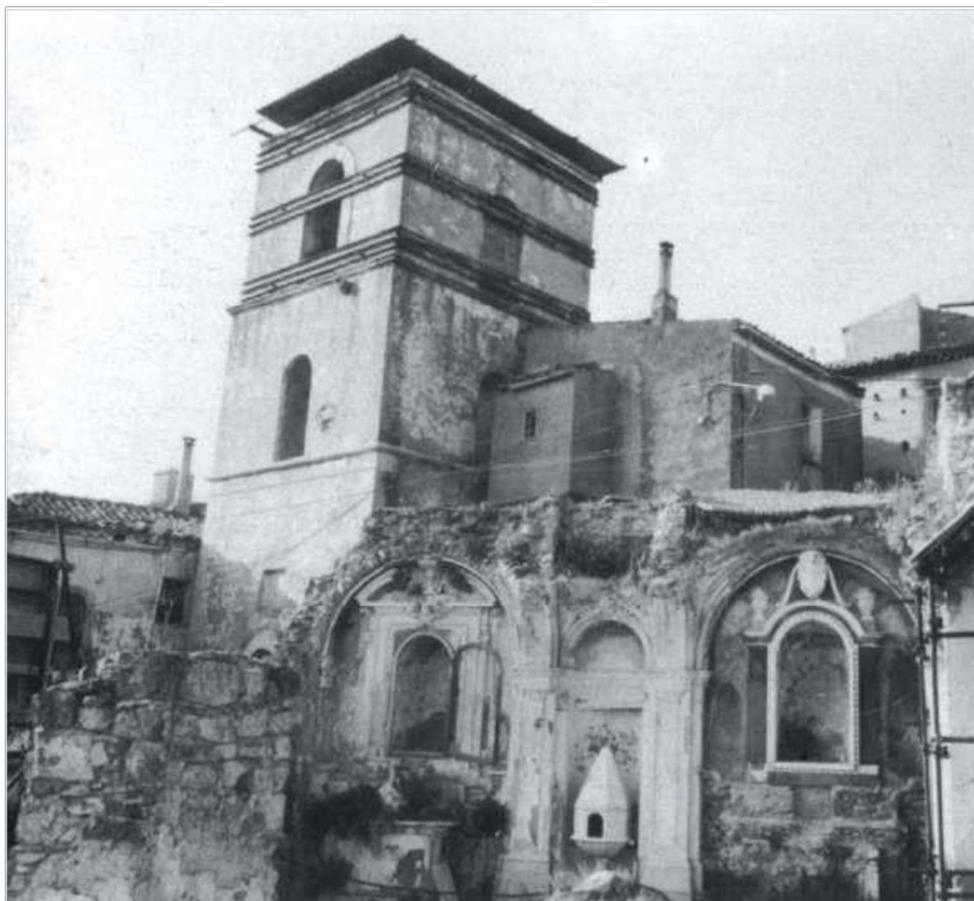
*Img 11) Foto della torre campanaria vista dall'esterno con la navata centrale della chiesa di San Martino crollata, lo scatto risale agli anni 90 del secolo scorso (post-terremoto) con i primi interventi provvisori di messa in sicurezza.*

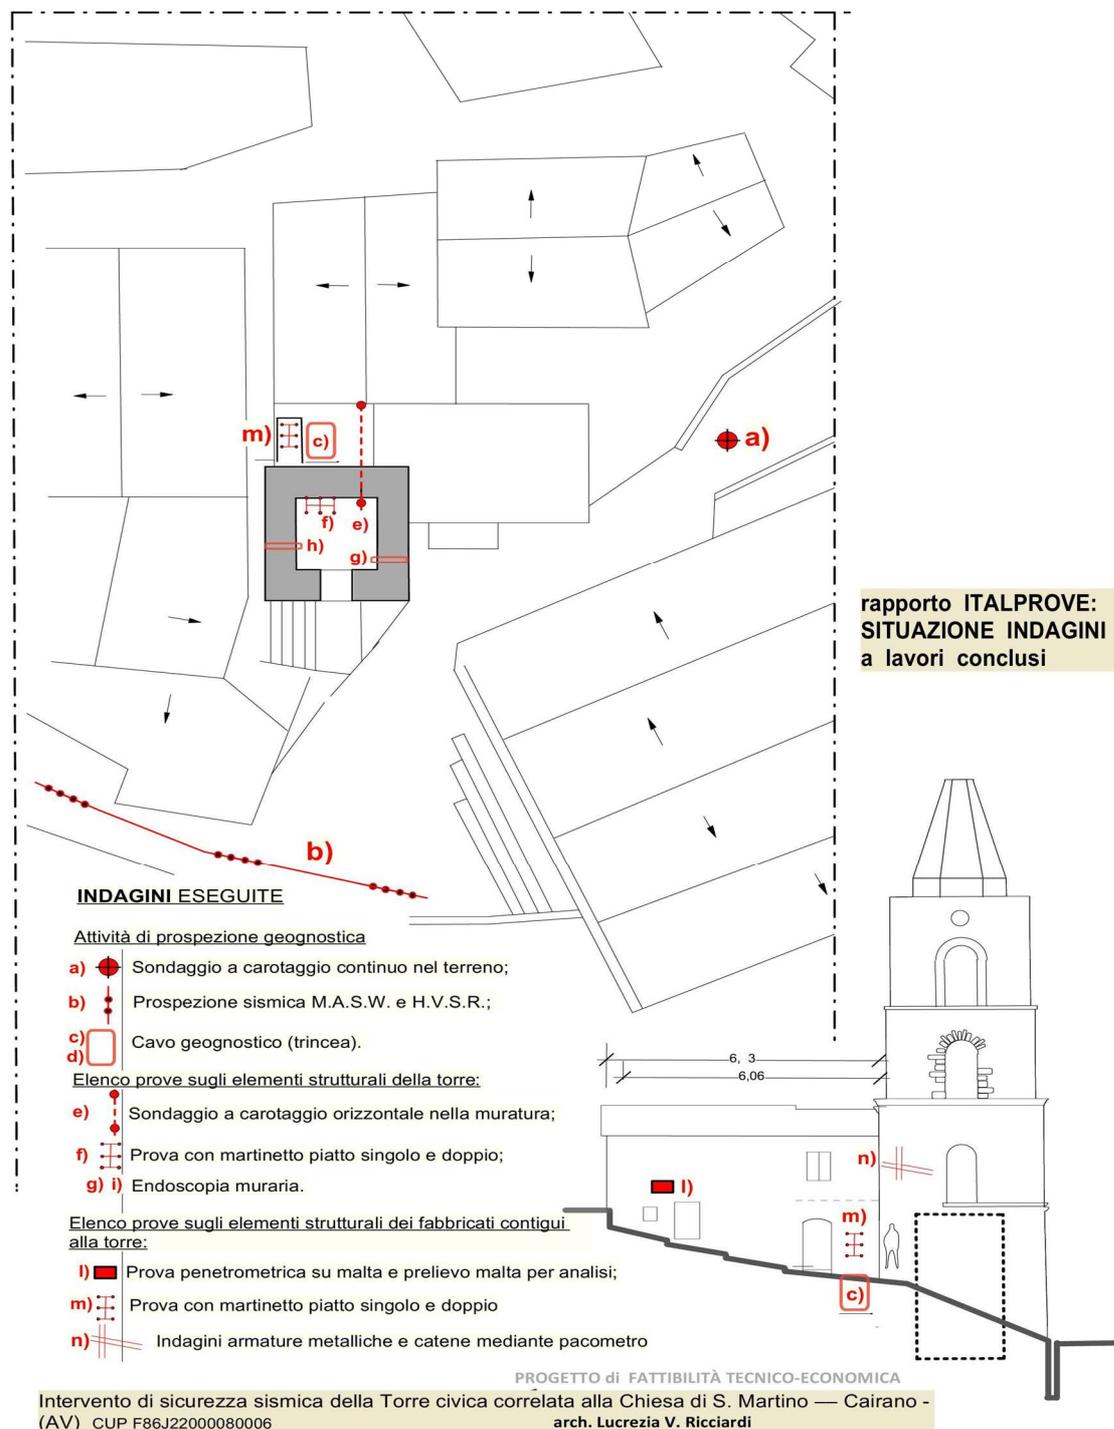
Img 12: Il resoconto delle indagini effettuate

Consultando i dati del precedente progetto si è proceduto ad analizzare lo stato di manutenzione delle opere visibili e attraverso indagini anche invasive si è pervenuti alla misurazione di alcuni elementi strutturali della torre ma l'attenzione maggiore da subito è stata rivolta al quadro fessurativo del lato nord-del campanile sul paramento esterno che risulta in comune ed inglobato in altri edifici. Con nota del 29/05/2024 del M.I.C.\_SABAP SA-AV prot. n.UO12/29/05/2024/ 0013324-P(13/05) la Soprintendenza approvava i contenuti del Piano di indagini conoscitive presentato dalla Scrivente ed autorizzava a procedere con i lavori. Le indagini geognostiche e le prove e indagini strutturali sono state affidate alla ditta Italprove srl di Sicignano degli Alburni e sono state espletate tra luglio e settembre 2024, in data 05/10/2024 sono stati consegnati ufficialmente tutti i risultati delle prove e delle indagini effettuate ed il geologo incaricato, dott. Giuseppe Rosa, ha parimenti consegnato la relazione geologica e lo studio sismico. Oltre le indagini non meno importanti sono stati i numerosi sopralluoghi dai quali sono scaturiti i rilievi geometrici e fotografici di tutti gli edifici che costituiscono il comparto edilizio in cui si inserisce la torre. La ricognizione del degrado dei materiali all'interno della cella campanaria ai vari ordini è stato eseguito mediante osservazione diretta e comparazione visiva interno/esterno e questo ci ha permesso di verificare che lesioni non visibili all'interno del paramento murario della torre erano invece riscontrabili nella stessa porzione di muratura al lato opposto. Nel caso in esame l'indagine geologica e strutturale è stata svolta a supporto delle verifiche previste dal Cap.8 delle N.T.C. 2018 i rilievi, i test, le prove in sito sono state estese non solo sulla torre ma anche sul tessuto edilizio dell'immediato contorno.

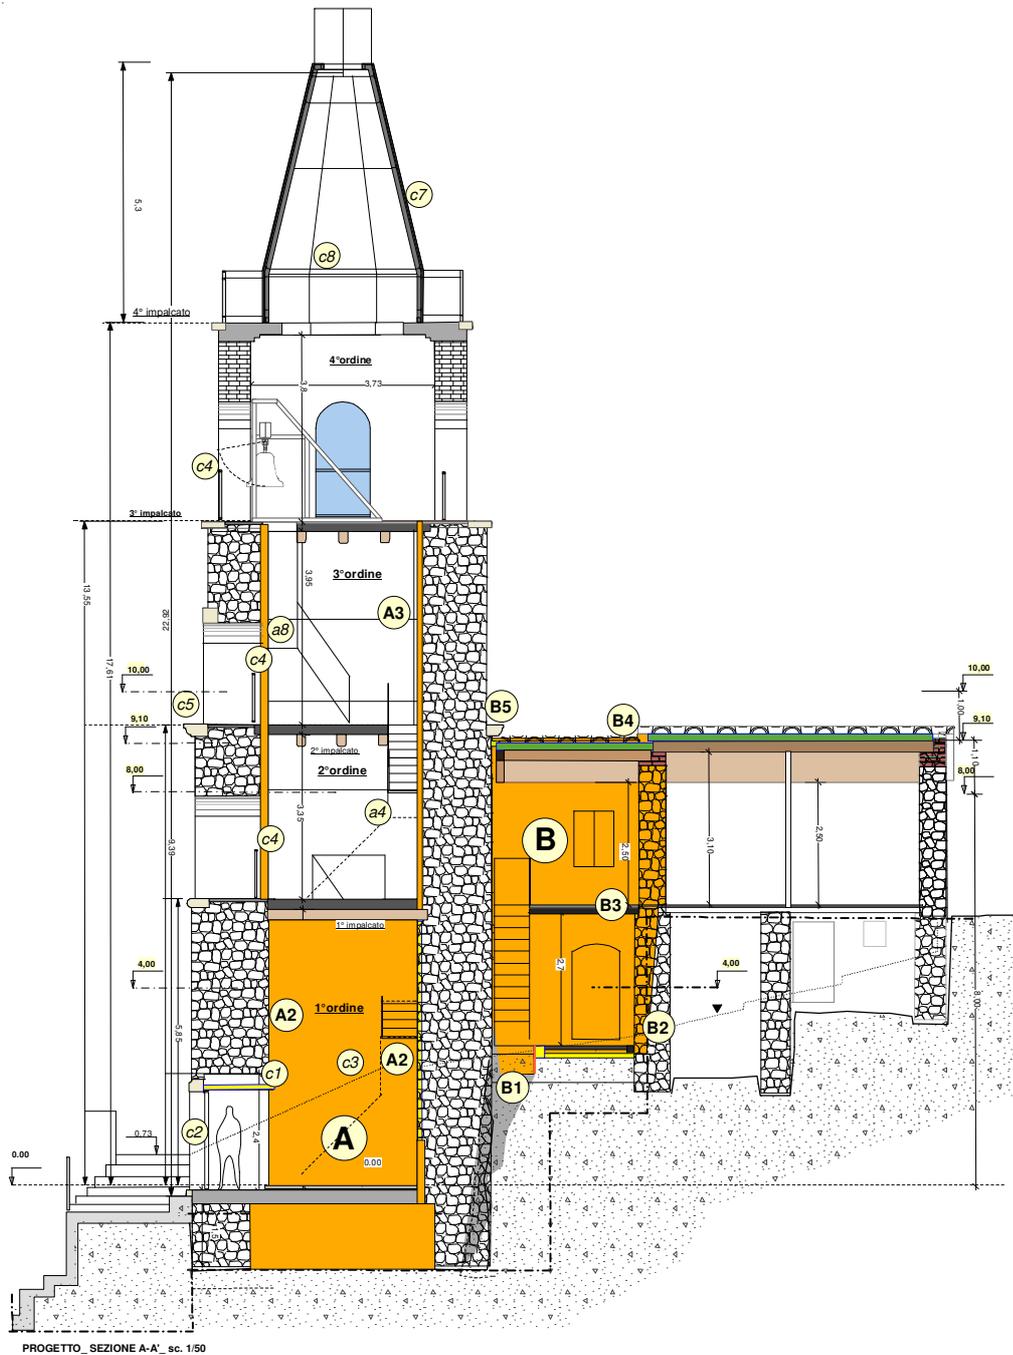
L'intervento fondale consiste nell'ampliamento dell'impronta di fondazione della torre mediante la realizzazione di una platea in c.a. sullo strato di maggiore consistenza del terreno e non potendo operare sul perimetro esterno della torre per vincoli fisici e di inaccessibilità l'intervento deve necessariamente svolgersi all'interno. Alle difficoltà operative dell'intervento, si associa positivamente il vantaggio di non produrre effetti visibili nel contesto. Tenuto conto delle ipotesi circa la profondità del piano di posa delle fondazioni (verosimilmente anche oltre -1.50 m rispetto al calpestio del piano terra). E' necessario

tener conto della scarsa accessibilità al cantiere con mezzi meccanici e permettere alle maestranze di poter operare in un ambito dalle dimensioni molto limitate: l'ambiente al pianoterra ha una superficie di circa 8 mq e sulla metà di questa si eleva la scala in ferro, l'intervento richiede un avanzamento di lavori progressivo e graduale, a partire dalla demolizione parziale della soletta armata costituente vincolo per le catene verticali esistenti che stabilizzano la torre, operando per gradi nel vuoto dello scavo per non generare disturbo statico alla muratura. Nella demolizione parziale della soletta armata di primo calpestio occorre avere cura di non tagliare le armature, rivoltandole e riagganciandole al termine dell'intervento in fondazione.

Img 16 Sezione: Individuazione degli interventi

Collegata alla nuova platea di fondazione mediante ferri di acciaio inox di attesa si innesta una nuova paretina armata a tutta altezza e che arriva all'altezza del 1° impalcato a cui si solidarizza perimetralmente. Come si è già ampiamente illustrato nella relazione strutturale del progetto, previa rimozione a settori della paretina armata esistente che è molto degradata e previa spazzolatura e pulitura della stessa.
