Lavori di: **Messa in sicurezza sismica della TORRE CIVICA correlata alla CHIESA di San Martino in CAIRANO (Av)**

**Progetto ESECUTIVO**

**C.07**

**PROGETTO:**  
**Intervento "B": Lavori STRUTTURALI ESTERNI alla TORRE e Lavori di finitura e completamento**

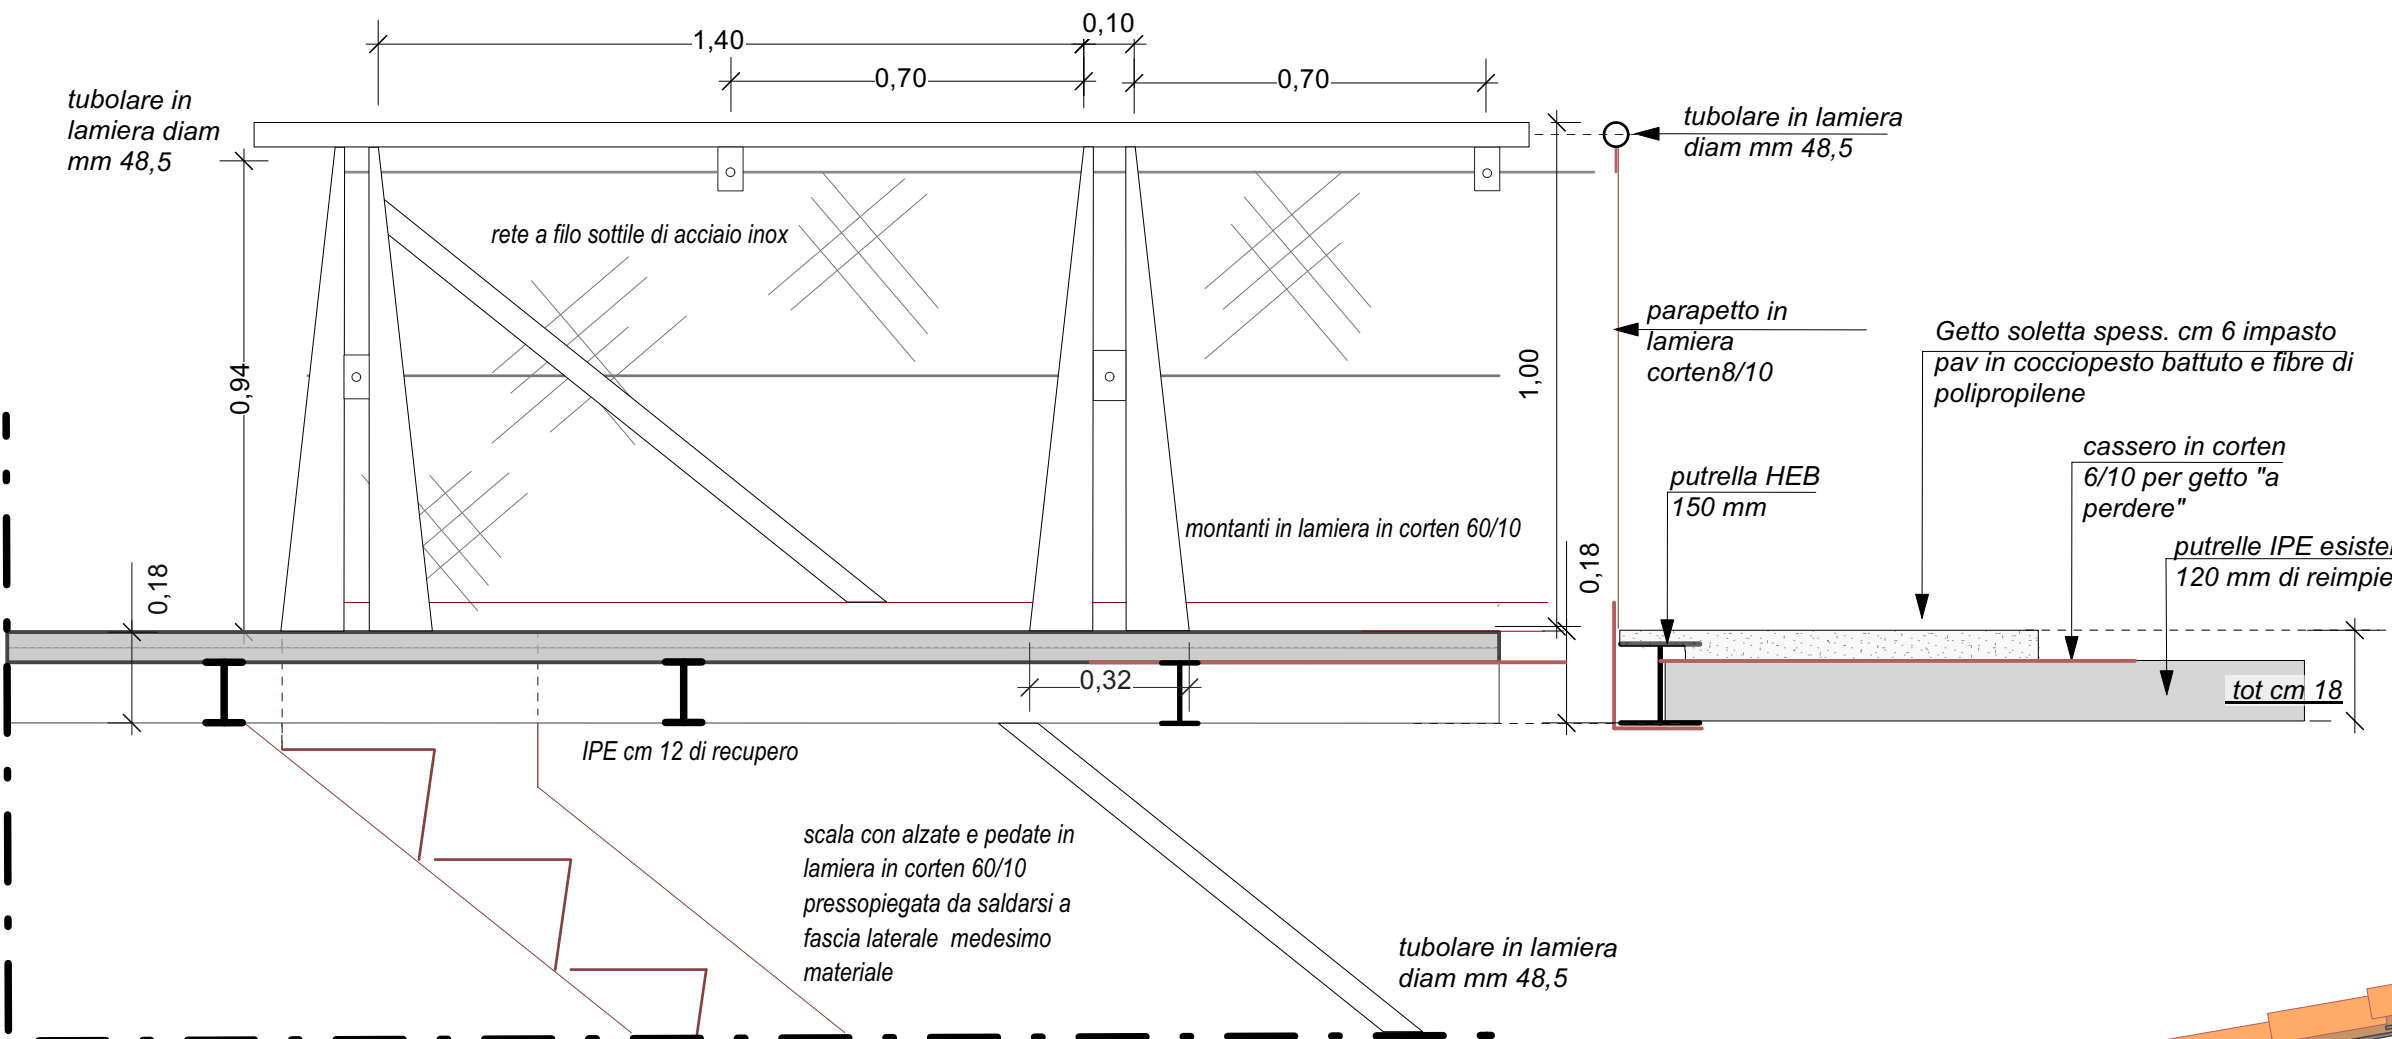
PART 4\_ C.07: **Sezione attacco nuovo solaio-scala-parapetto** sc 1/15

parapetto in rete a filo sottile di acciaio inox (come monofore) sorretta da montanti in lamiera in corten 60/10

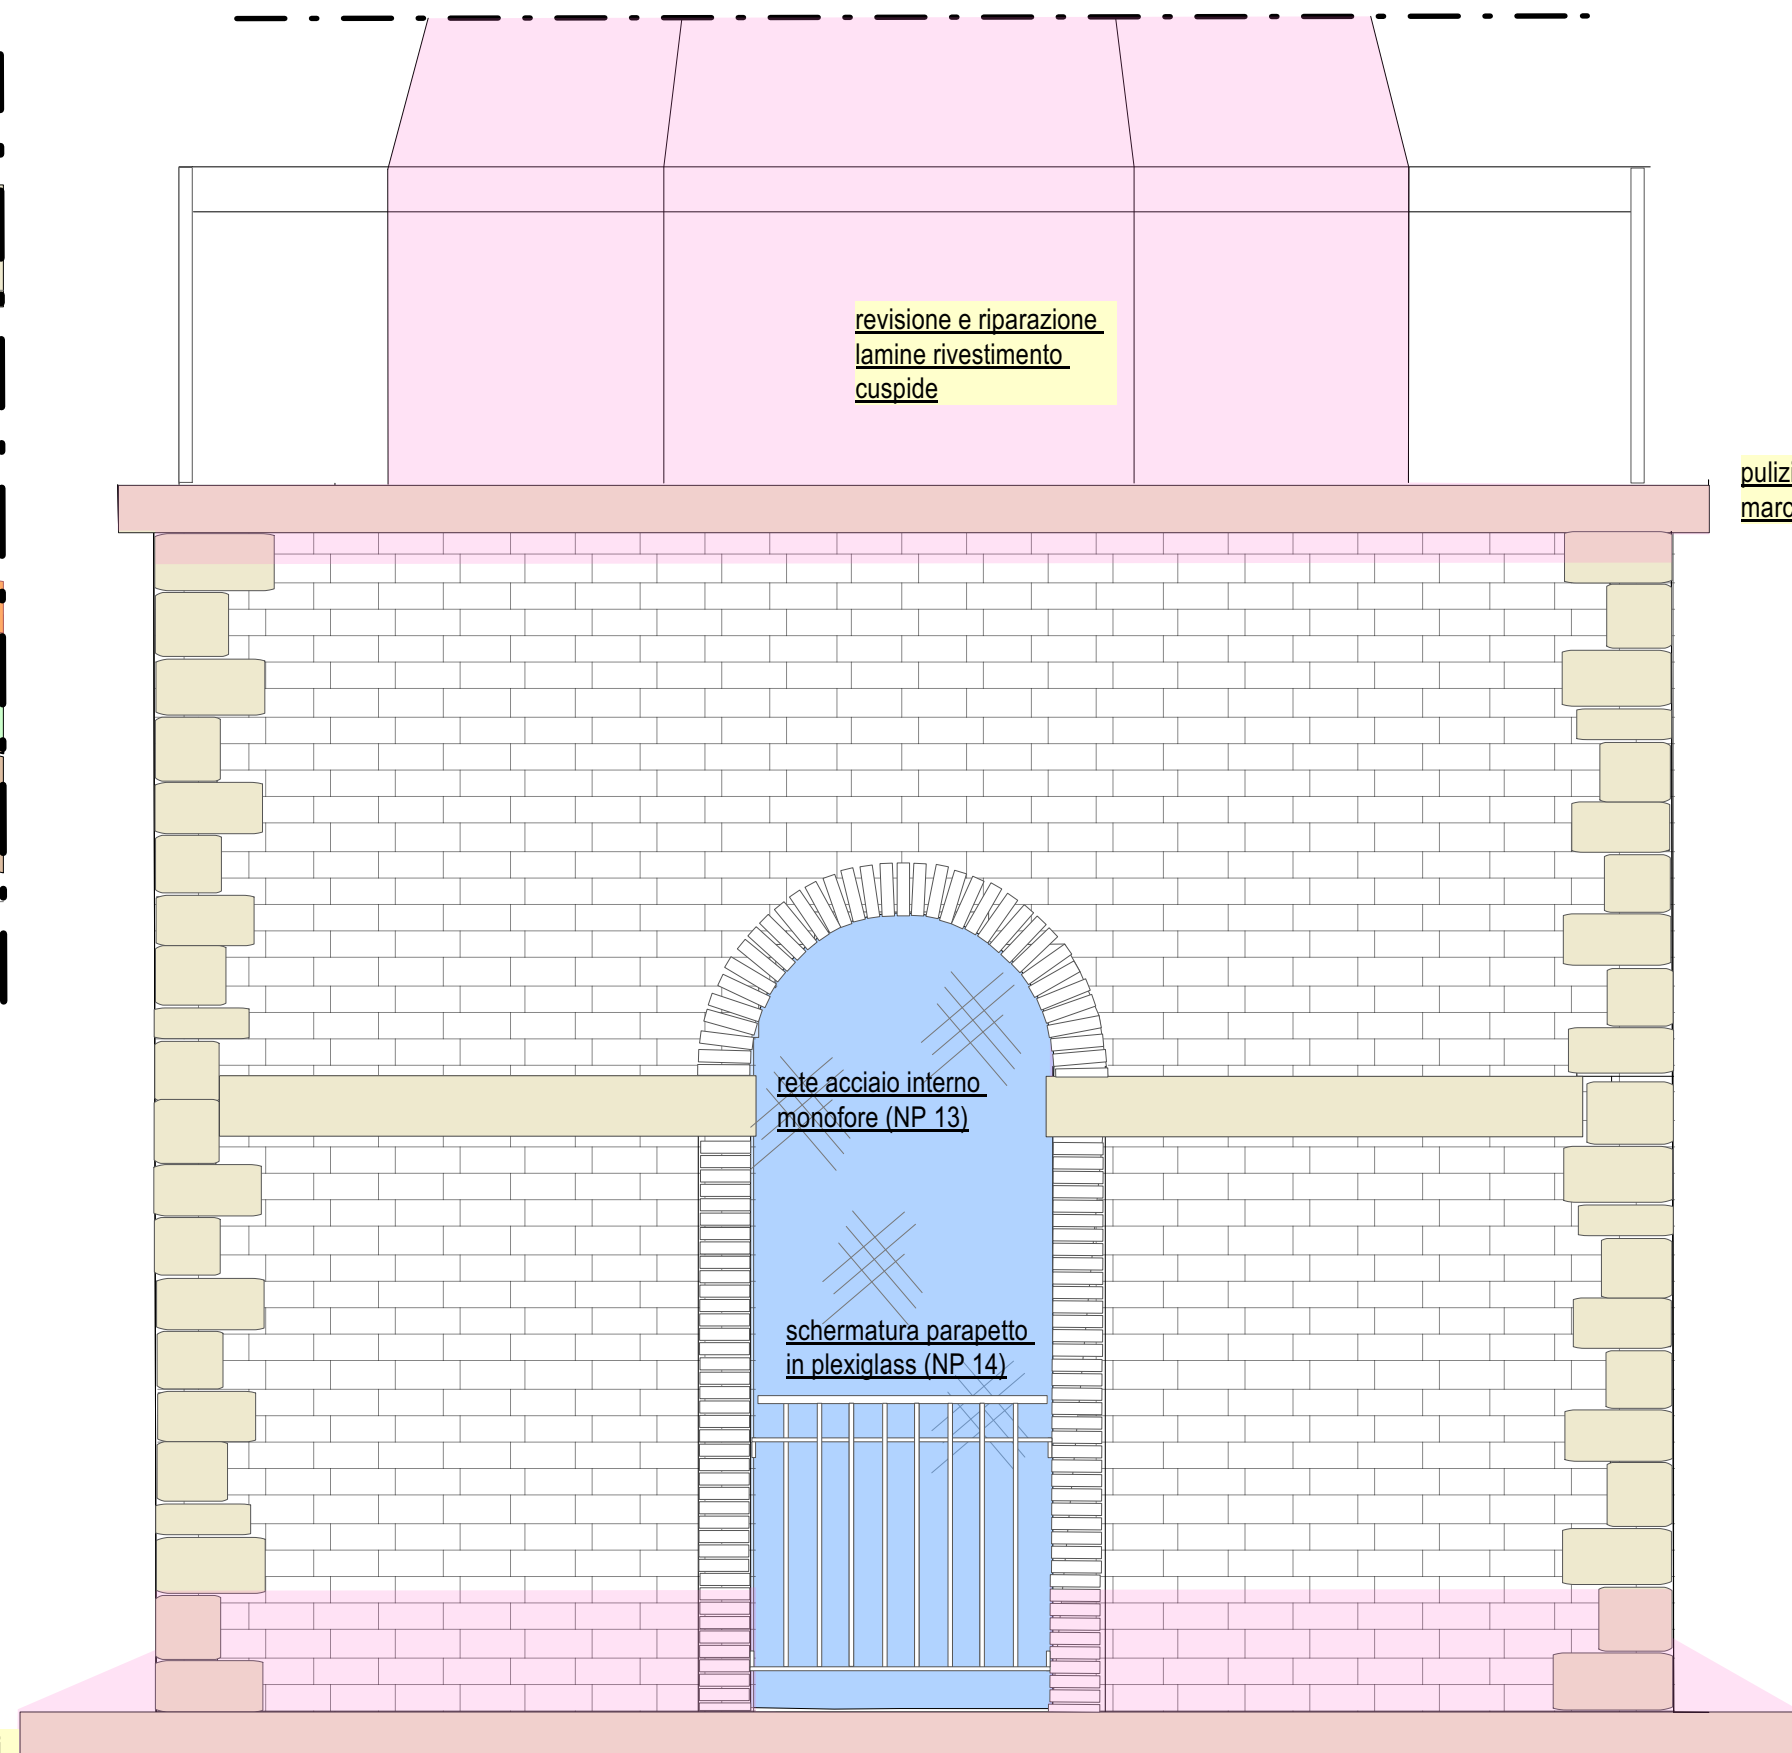
revisione e riparazione  
lamine rivestimento  
cuspidi

pulizia e restauro dei  
marcapiani in pietra

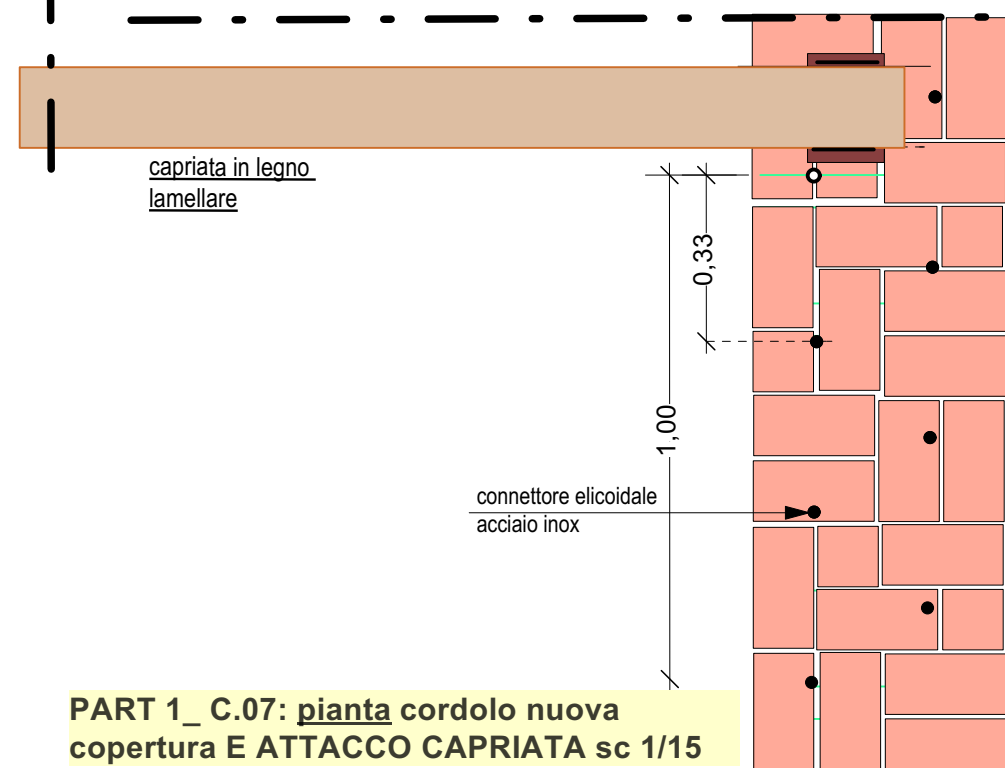
PART 1\_ C.07: **pianta cordolo nuova copertura E ATTACCO CAPRIATA** sc 1/15

Fasi esecutive cordolo+ marcapiano a "romanella":

- 1 Preparazione del substrato: pulizia delle superfici e eventuale ricostruzione della continuità materica ed eventuale regolarizzazione della superficie con malta strutturale MX PBO muratura (Ruregold)
- 2 Posa in opera di cordolo armato costituito da mattoni pieni in laterizio con rete bidirezionale FRCM PBO mesh mm 22x22 inglobata strati di malta strutturale MX PBO muratura (Ruregold)
- 3 Connettori elicoidali in barre di acciaio inox per ancorare in profondità il cordolo
- 4 Formazione di cornice sottogronda con romanelle a due file secondo tipologia locale, fissate al cordolo di sommità muraria mediante malta della stessa tipologia del cordolo tipo matrice inorganica tipo MX-PBO Muratura Ruregold Laterite, inclusa rifinitura, stollatura e pulizia dalla malta in eccesso.
